EASA Safety Information Bulletin

SIB No.: 2013-17
Issued: 14 October 2013

Subject: Elevator Trim Tab Actuator Corrosion

ELEVATOR TRIM ACTUATOR – FAILURE CESSNA U206F

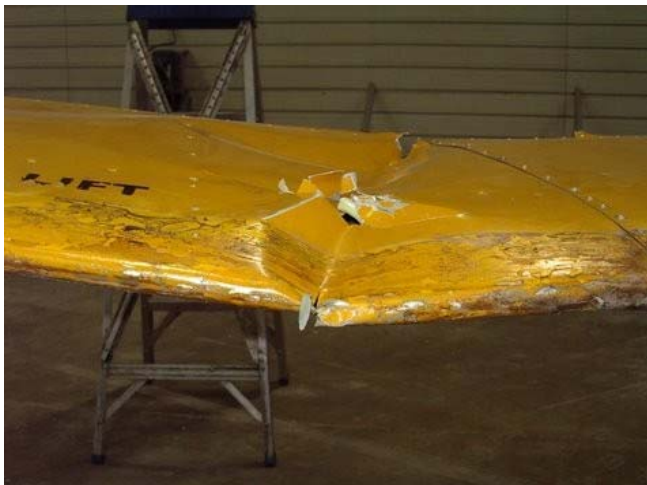
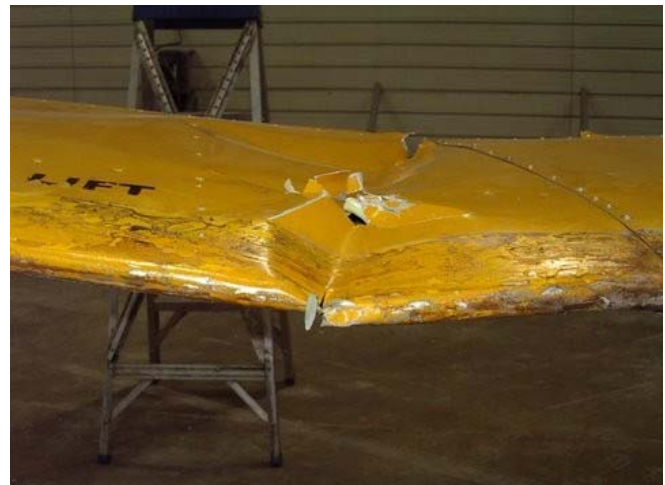
A damaged R/H Horizontal Stabilizer

Un stabilisateur de droite endommagé

Once the elevator jam cleared itself, the fractured rod end (still attached to the pushpull tube) began to thrash and flail about, causing significant damage to the tail section. The tailplane "flutter" (unstable oscillations) became so severe that both the front and rear spars of the R/H horizontal stabilizer completely fractured. Although, the R/H elevator assembly hinges were still attached, the R/H elevator and horizontal stabilizer assemblies were severely bent, twisted and buckled.

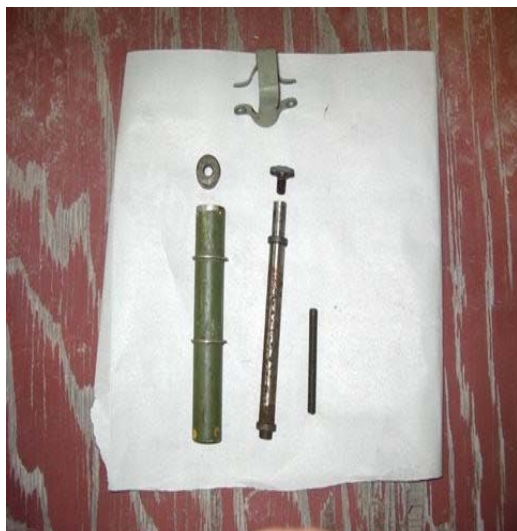
A follow-up investigation found that the threaded rod end (P/N 0310362-5) of the elevator trim actuator had completely fractured. The threaded rod end is mated into a long screw (tube) assembly (P/N 1260049-1) that fits inside the body of the actuator assembly (P/N 1260074-1). When the fracture occurred, the now failed trim rod managed to jam the R/H elevator to the down position. Considerable post-fracture damage such as pounding, rubbing and scratching was evident.

A disassembled R/H Elevator Trim Actuator Assembly

Un vérin du compensateur de profondeur droite démontée

The Canadian Transportation Safety Board Engineering Report concluded that the threaded rod failed in reverse bending fatigue (high cycle – low stress) at the 1st or 2nd thread from the shank. The actuator was installed in the overhaul condition in August of 2003 at 7477.5 total airframe hours. The failure occurred at 10 303 total airframe hours; thus the trim tab actuator assembly was in service for 2825.5 flight hours since overhaul. During the period of 6 years, the actuator assembly was visually inspected and checked for freeplay every 50-flight hours in accordance with the operator's own specific requirements. There were no visible defects noted, nor any replacement recorded in the aircraft records.

The TSB Report also concludes that the chemical composition and thread dimensions of the trim tab actuator screw were in agreement with the manufacturers' specifications. Traces of corrosion were found on the threaded rod end and on the outer surface of the screw indicating moisture ingress. Multiple origin sites of reverse bending fatigue suggested that it was not a surface defect that caused the initial fatigue, but rather a general stress concentration in the thread root.

Cessna Aircraft Company agrees mostly with the TSB analysis and conclusions. Cessna stated that significant corrosion was found on the internal and external threaded screws and the grease showed evidence of old-age and water content. This raises the possibility of corrosion related fatigue having occurred in the initial stages of cracking on the elevator tab screw.

Transport Canada Civil Aviation (TCCA) recommends that owners, operators and other responsible agencies closely follow the manufacturer's maintenance instructions.

Whenever actuator disassembly is required, maintenance personnel need to closely examine the threaded rod for damaged threads or dirt particles. It is also critical to closely examine the threaded rod and its mating screw for wobble/binding and corrosion and carry out the free play check. It is important to note that whenever it is necessary to install new bearings that maintainers carefully drill the bearing so the drill will emerge from the existing hole on the opposite side of the actuator housing. If these holes are drilled oversized, then misalignment/wobble of the threaded rod could induce stress and result in fracture of the threaded rod.
