# דוח בדיקה בטיחותית

(דוח סופי)

תיק תאונה מס' 16-23

- השתבשות נחיתה בשטח הפעלה  
ותאונה בהליכה סביב -

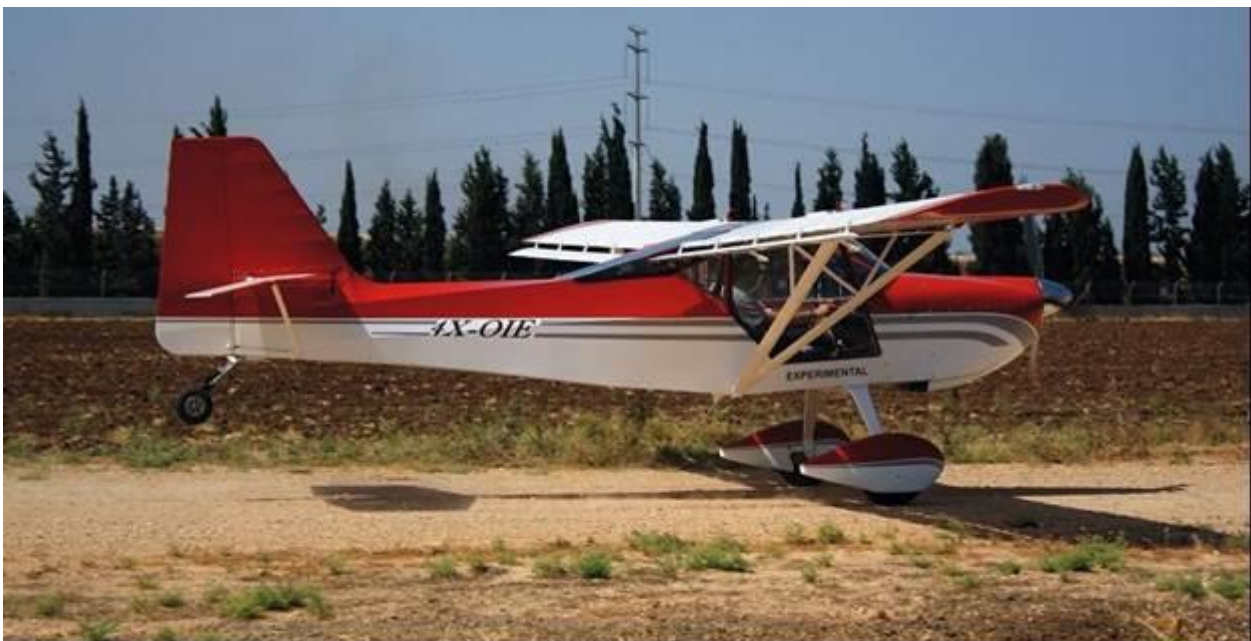
המטוס בתצורה קודמת טרם רכישתו על ידי הטייס

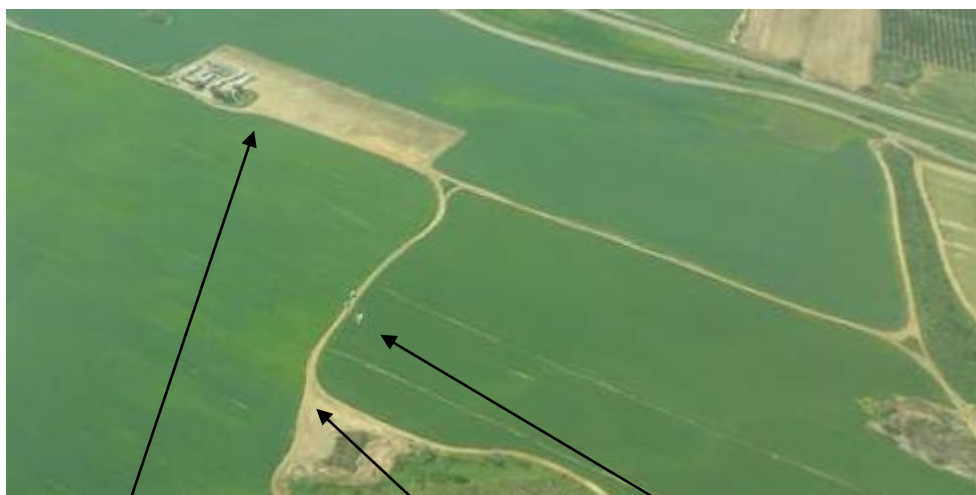
מנחת חוות רונית

שביל הנחיתה

המטוס

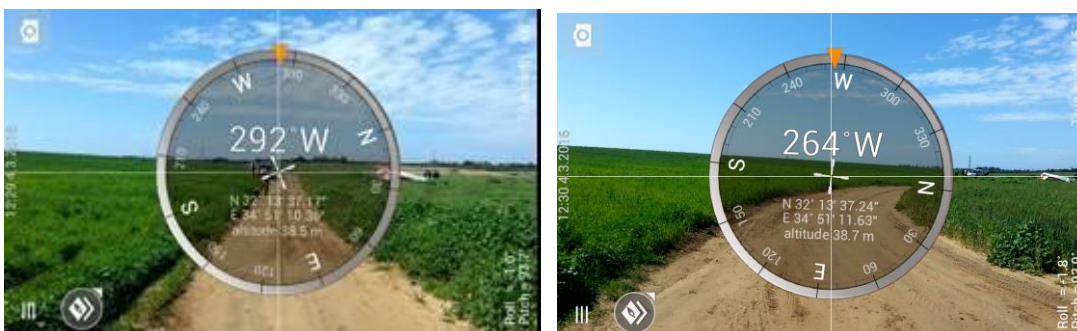
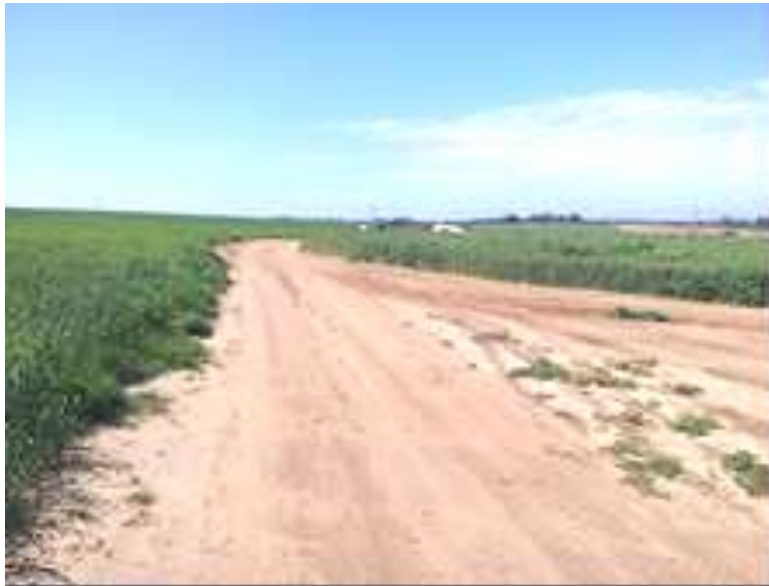
## 1.5 שטח ההפעלה (שביל הנחיתה)

מסלול הנחיתה אותו בחר הטייס הינו שביל מתעקל בין שדות חקלאיים, הממוקם צפונית מערבית למנחת חוות רונית. כיוונו הראשוני של השביל הינו 264 וכיוונו לאחר העיקול הינו 292. רוחב השביל שלושה וחצי מטר. אורך השביל, מנקודת הנגיעה ועד למיקומו של המטוס, 80 מטר. בצידי השביל שדות חיטה, בצידו הימני צמחיה בגובה של כשמונים ס"מ.

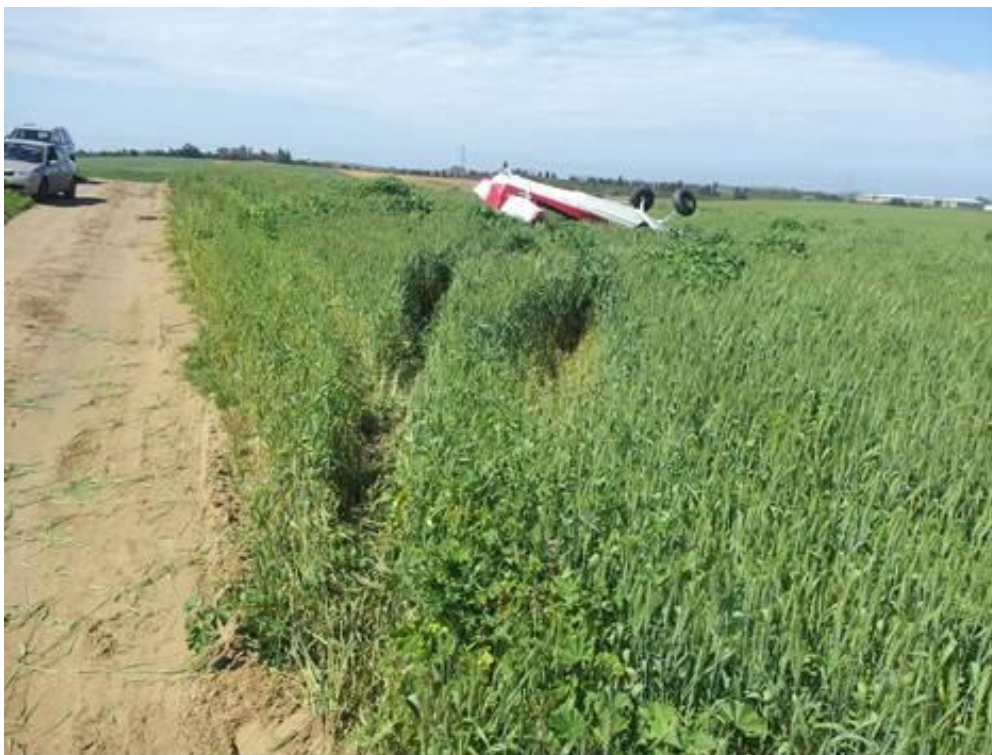
### 1.6 ממצאים באתר התאונה

באתר התאונה והשביל עליו ניסה הטייס לנחות, נראו סימנים רבים, שתועדו על ידי צוות החקירה. יחד עם זאת, קשה היה להבחין בין הסימנים אותם הותיר כלי הטיס בעת האירוע לבין הסימנים שהותירו כוחות ההצלה שהגיעו למקום בעקבות האירוע. לאורך צידו הימני השביל בו נחת המטוס, נראו סימני הפגיעה של כלי הטיס בצמחיה הנמשכים לסירוגין. סימני "השטחת" הצמחייה והסטייה מהשביל לכיוון צפון מערב עד לנקודת עצירת המטוס נראים במרחק של עד 70 מטר מנקודת הנגיעה. בסמוך לתחילת סימני הסטייה, ניתן לראות שיבולים גזורות.

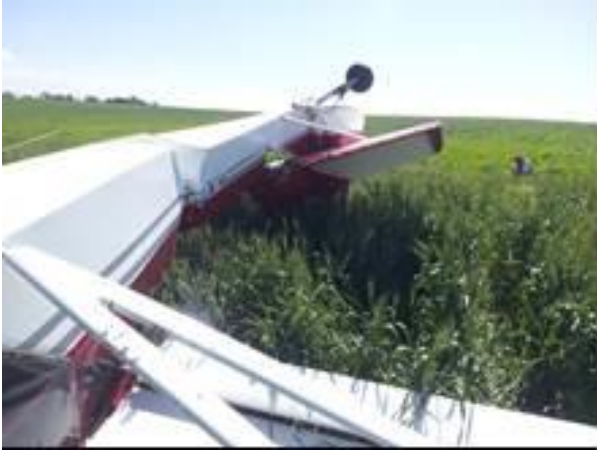
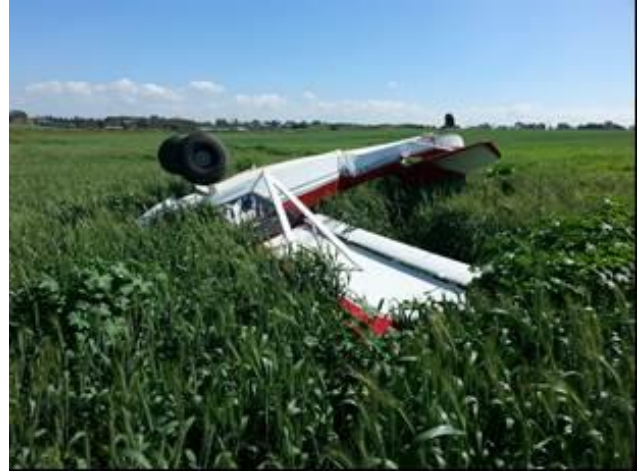
**גוף המטוס:** נזק משמעותי בחלקו האחורי, פגיעה וכיפוף ימני בגוף המטוס עצמו בסמוך למכלול הזנב.

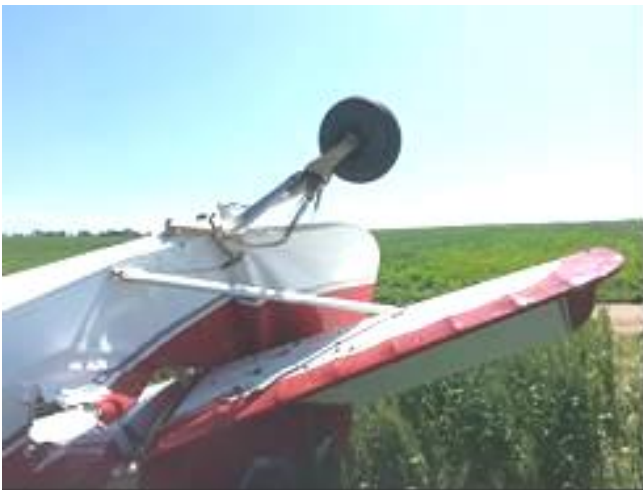
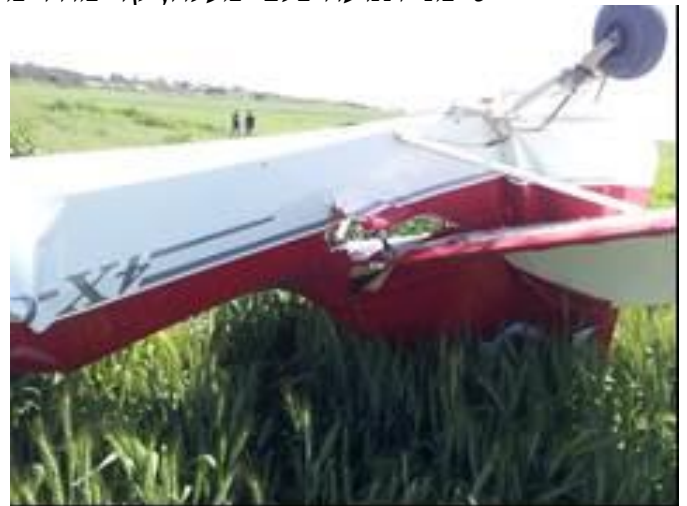
**מכלול זנב המטוס:** נזק חמור למיצב והגה הכיוון ונזק חמור למיצב והגה הגובה. סימני תנועה כלפי מעלה, קדימה וימינה.

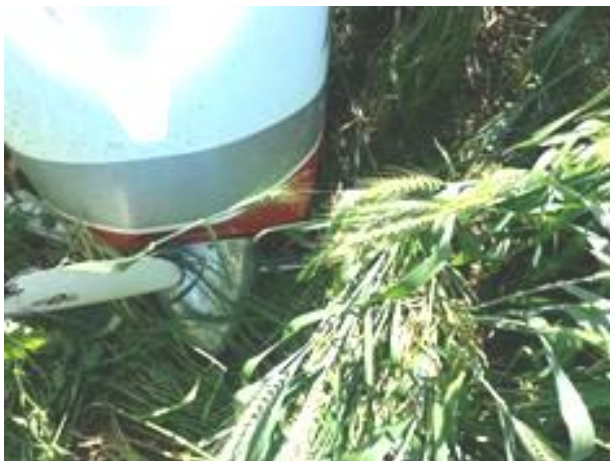
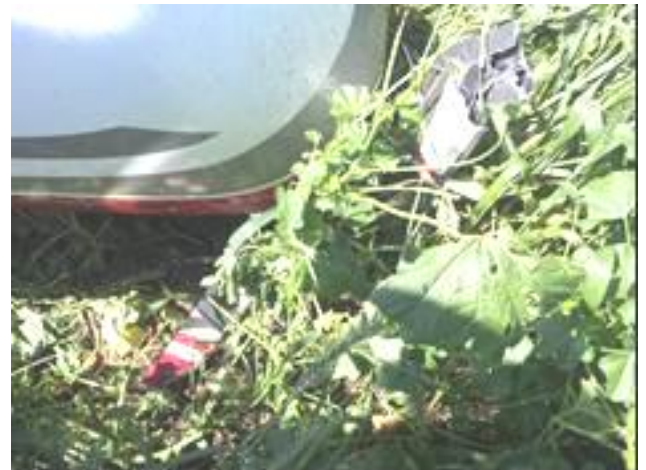
**חרטום המטוס:** נשברו שלושת להבי המדחף, ללא נזק לספינר.

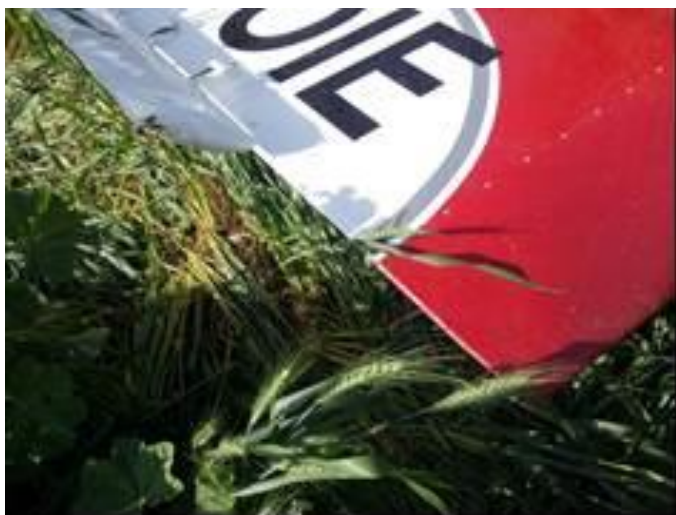
**כנף ימין**

**כנפי המטוס : פגיעה קלה בקצה מאזנת כנף שמאל והפרדות שפת הזרימה.**

בכנף ימין, עיוות קל בקצה הכנף כלפי מעלה, כיפוף קל בסמוכה, צמחיה התפוסה בסדק בשפת ההתקפה לקראת קצה הכנף והפרדות בשפת הזרימה.

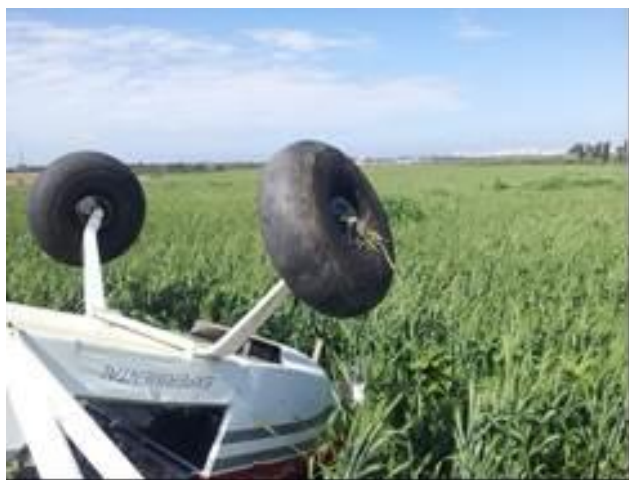
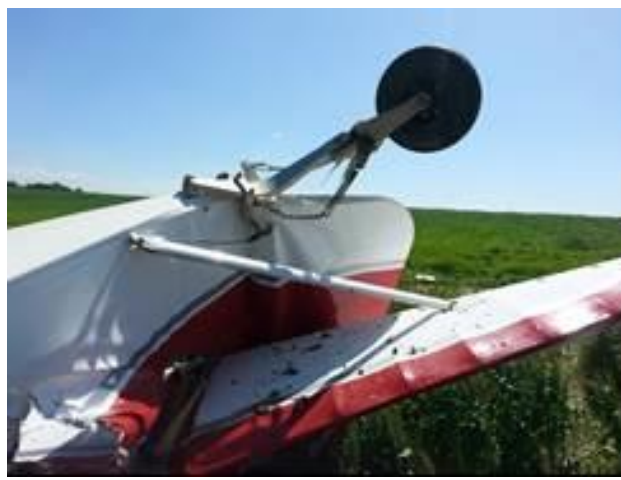
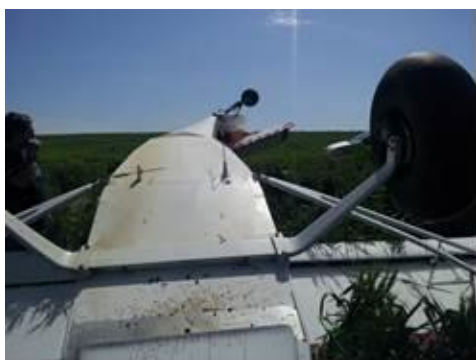
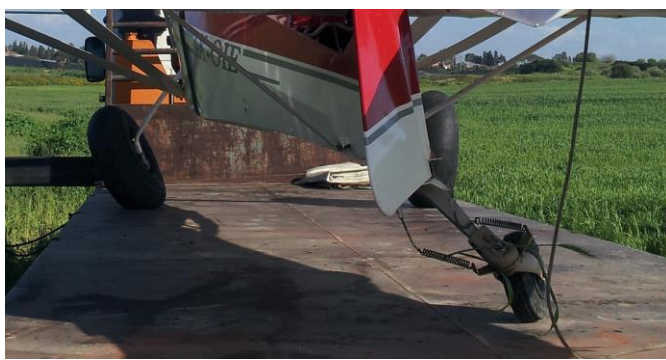
**כני נסע :** נמצאה צמחיה על גבי גלגל שמאל. לאחר העמדת המטוס נמצא, כי הגלגל מכופף, עם כיפוף ימני של מכלול גלגל הזנב.
