# דוח בדיקה בטיחותית (דוח סופי)

תיק תאונה מס' 16-60

- כביית מנוע באוויר ונחיתת אונס -

4X-HST

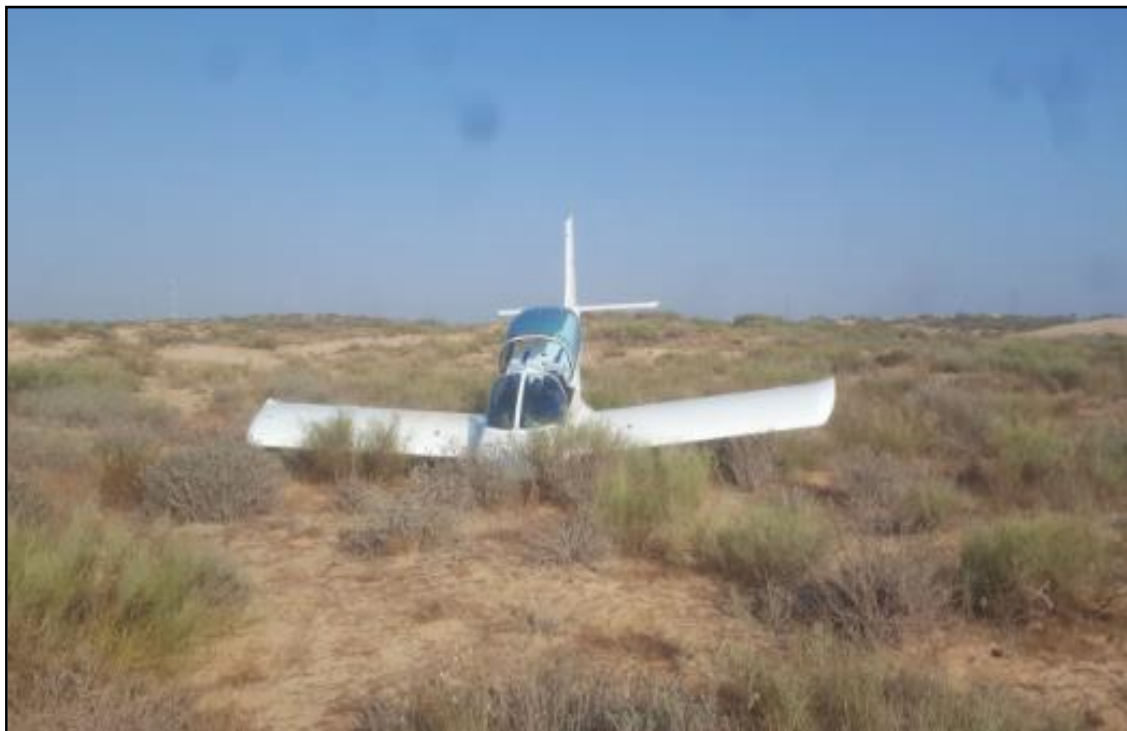
**המטוס באתר התאונה**

- כני נסע ראשיים.
- כן נסע קדמי.
- פגיעות בקאולינג התחתון.
- פרופלור (פגיעה סטאטית).

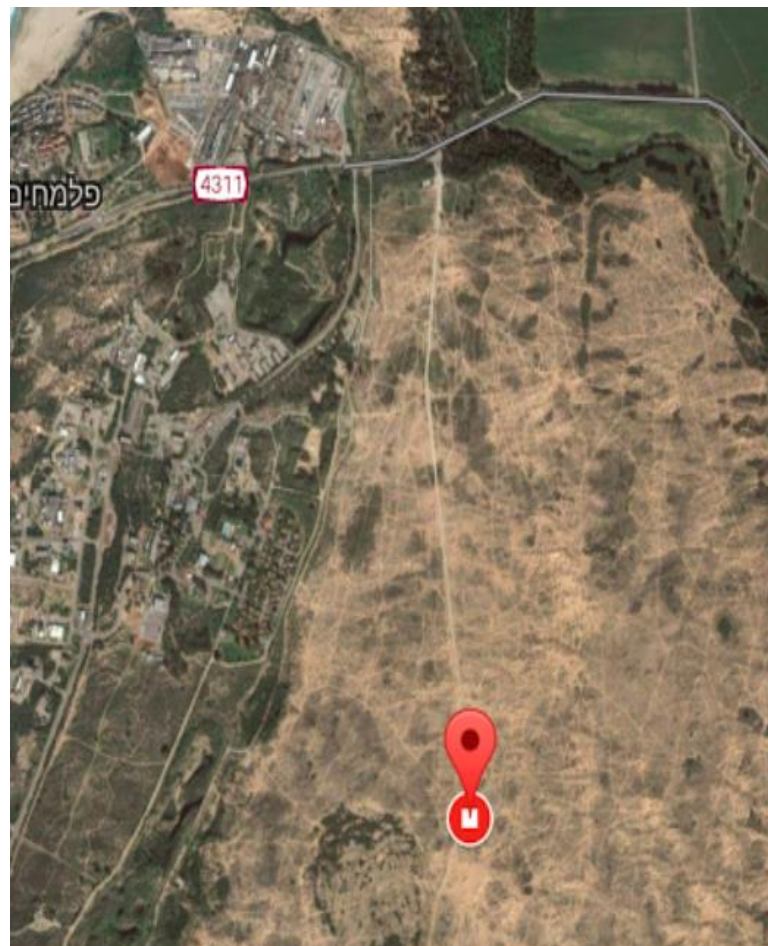
- אזור חולי מזרחית לבסיס פלמחים.
- סמוך ל"שביל הצנחנים".

- הפגיעה הראשונה בקרקע נמצאת כ - 15 מטר לפני המיקום הסופי של המטוס.
- סימני הגלגלים בקרקע הינם בכיוון מערב.

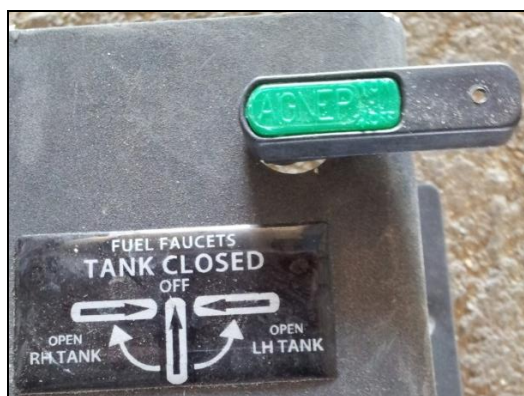
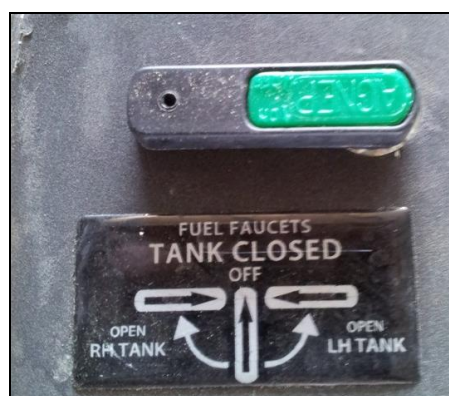
במטוס הטקסון נשוא התאונה שני מכלי דלק אינטגרליים בנפח של 50 ליטר בכל כנף. מכל הזנת הדלק למנוע נקבע ע"י הטייס באמצעות ברז דלק כדורי תלת מצבי - מכל ימין, סגור, מכל שמאל. משאבת הדלק מספקת כמות דלק הגדולה מצריכת הדלק של שני הקרבורטורים. כמות הדלק העודפת חוזרת דרך קו מחזיר למכל ימין בלבד. לפיכך, כאשר יוצאים לטיסה עם מכל ימין מלא, מצב ברז הדלק צריך להיות, עפ"י הוראת היצרן, פתוח על מכל ימין.

בוחר הדלק שהיה מותקן במטוס, הוגדר ע"י החוקר הראשי בדוח חקירה מספר 70-13 כלוקה בהנדסת אנוש, הן באשר לתכנונו והן באשר למיקומו ולאופן הפעלתו. יצוין, כי יצרן המטוס קיבל את מסקנת אותה החקירה וכבר במהלכה החליט לספק קיטים לבעלי המטוסים שביקשו להחליף את בוחרי הדלק הקיימים ובנוסף התקין במטוסים החדשים בוחר דלק תעופתי עפ"י התקן. במטוס התאונה, שנרכש קודם השינוי, הושאר בוחר הדלק המקורי. צריכת הדלק הממוצעת של המנוע בפרופיל טיסת שיוט, בסל"ד לא גבוהה היא 16 – 18 ליטרים לשעה. במהלך ביצוע תרגולים, צריכת הדלק, בדרך כלל, גבוהה יותר.

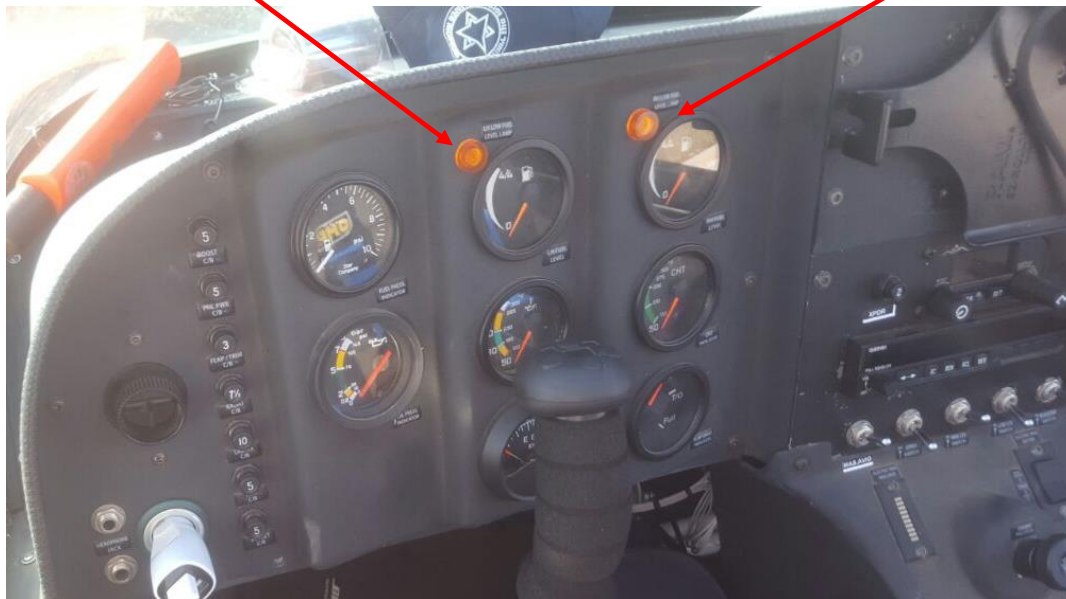
### לוח מכשירי המנוע בקוקפיט של הטקסון נשוא התאונה

- מצב ברז הדלק - פתוח על מכל כנף שמאל.
- שעוני דלק – שעון ימין מלא, שעון שמאל ריק.
- שעוני הדלק הפוכים במיקום – שעון ונורית מכל ימין מצד שמאל לשעון והנורית של המכל שמאל.
- מדפים – למעלה.
- מצערת - כוח מלא.

חיוויי כמות הדלק בכל מכל הוא ע"י שעון חשמלי אנלוגי המקבל את הנתונים ממצוף. נורית התראה על כמות דלק נמוכה במכל מתחילה להבהב ביתרת דלק של 15 ליטר ודולקת באופן קבוע כשיתרת הדלק בסביבות 8 – 10 ליטר. עקב מבנה המכל, חיווי שעון הדלק אינו לינארי – לאחר שעה טיסה לערך, לאחר המראה עם מכל מלא, המחוג מראה על יתרת דלק סביב חצי מכל ופחות. כשמחוג שעון כמות הדלק באזור האפס, יתרת הדלק במכל היא סביב 15 – 20 ליטרים. שני שעוני כמות הדלק במכלים ממוקמים על לוח מכשירי המנוע בקוקפיט, כאשר השעון הימני אמור לציין את כמות הדלק במכל ימין והשעון השמאלי במכל שמאל. במהלך בדיקות צוות החקירה באתר התאונה נמצא, כי מחוון הדלק הימני מראה מכל מלא למרות שמכל הדלק הימני נמצא ריק לחלוטין ואילו מחוון הדלק השמאלי מראה מכל ריק למרות שהמכל השמאלי נמצא מלא דלק. התברר, כי מיקום מחווני הדלק בלוח המכשירים במטוס, הפוך למיקום מכלי הכנפיים במטוס.

שעון מכל ימין ונורית ההתראה

שעון מכל שמאל ונורית ההתראה

לגרסת בעל המטוס, הוא הבחין במחווני הדלק ההפוכים כבר בטיסה הראשונה במטוס ומיד פנה בנושא למכון הבדק ולמפעל, אך הבעיה לא תוקנה. הבעלים, בהיותו טייס בודד על המטוס, ועפ"י הבנתו שאין מניעה חוקית לטוס כך, החליט להמשיך לטוס עם מחווני דלק הפוכים. הטייס אישר שתודרך ע"י אביו בנושא זה, לפני שהחל לטוס על המטוס, וידע שמיקום שעוני הדלק הפוך למיקום מכלי הכנפיים. מעבר לסוגיה של תקינות לוח המכשירים לא ניתן להתעלם מהסיכון שעלול לבלבל טייס שאינו מודע מספיק טוב למצב ועל זה בדיוק נהוג לצטט את חוק מרפי לפיו "כל דבר שיכול להשתבש, אכן ישתבש", קרי: בכל מצב נתון, אם יש סיכוי לכך שאירועים יתבצעו שלא כשורה, הם אכן יתבצעו שלא כשורה.

- ☒ העברת הדלק למנוע תקינה.
- ☒ המעגל החשמלי המפעיל את נורית התרעת כמות הדלק תקין.
- ☒ הפיכת מיקום שעוני חיווי כמויות הדלק ניתנת לביצוע בזמן קצר, ע"י הארכת שלושה חוטי החשמל המתחברים לשעון במספר סנטימטרים.
- ☒ המטוס נשלח לבדיקה ותיקון אצל היצרן. תוצאות הבדיקה שנמסרו לחוקר הראשי בתאריך 14.9.2016, מלמדות, כי מערכת התראת כמות דלק נמוכה הייתה תקינה ומכויילת נכון.
