דוח חקירה בטיחותית סופי

תיק תקרית חמורה מס' 8-17

- חליפה קרובה בהצטרפות לנחיתה -

24.2.2017	בתאריך
	בין
BELL 206	כלי הטיס (מסוק)
4X-BCP	סימן רישום
	לבין
SAVANNAH	כלי הטיס (אז"ם)
4X-HHY	סימן רישום
מרחב ראש פינה	מקום האירוע

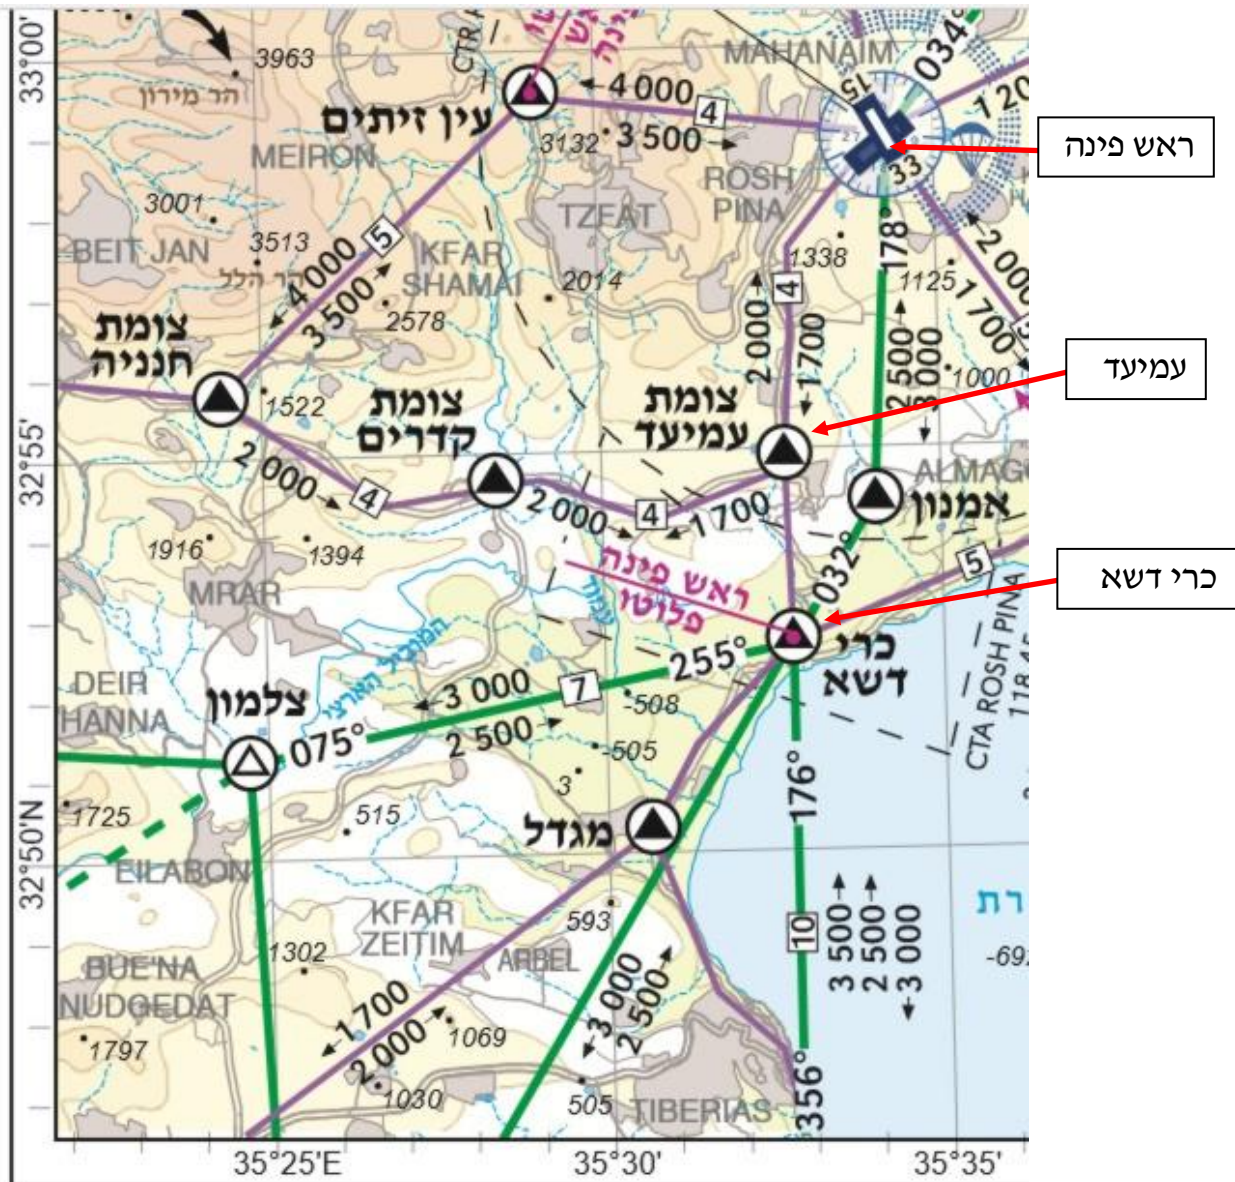
הצטרפות מסוקים ואז"מ, המגיעים מדרום והנכנסים לתחום הפיקוח ראש פינה נעשית דרך הנקודה "צומת עמיעד" (להלן: "עמיעד"), בגובה 2,000 רגל מעפ"י. נקודת מעבר הקשר: קיימת אי התאמה, בין הדפית הרלוונטית בפרק ראש פינה בפמ"ת לבין המפות הרלוונטיות (מפת מסוקים ומפת אז"מ גובה נמוך בפמ"ת). על פי דפית ראש פינה (פמ"ת פנים ארצי, פרק ד' - שדה התעופה ראש פינה, נספח ג'), נקודת מעבר הקשר היא כרי דשא:

הערה: עפ"י תגובת רת"א לטיוטת הדוח, מפות ה-CVFR ומפות האז"מ נמצאות בהליך עדכון שלאחריו הן תהיינה תואמות את דפיות השדה.

- 4.1 לדון עם נציגי רש"ת וחה"א במכלול הממצאים וההמלצות שהוצגו בדוח החקירה, ביניהם:
- 4.1.1 לעדכן את המפות הרלוונטיות במסגרת עדכון הפמ"ת (ככל הנראה בביצוע).

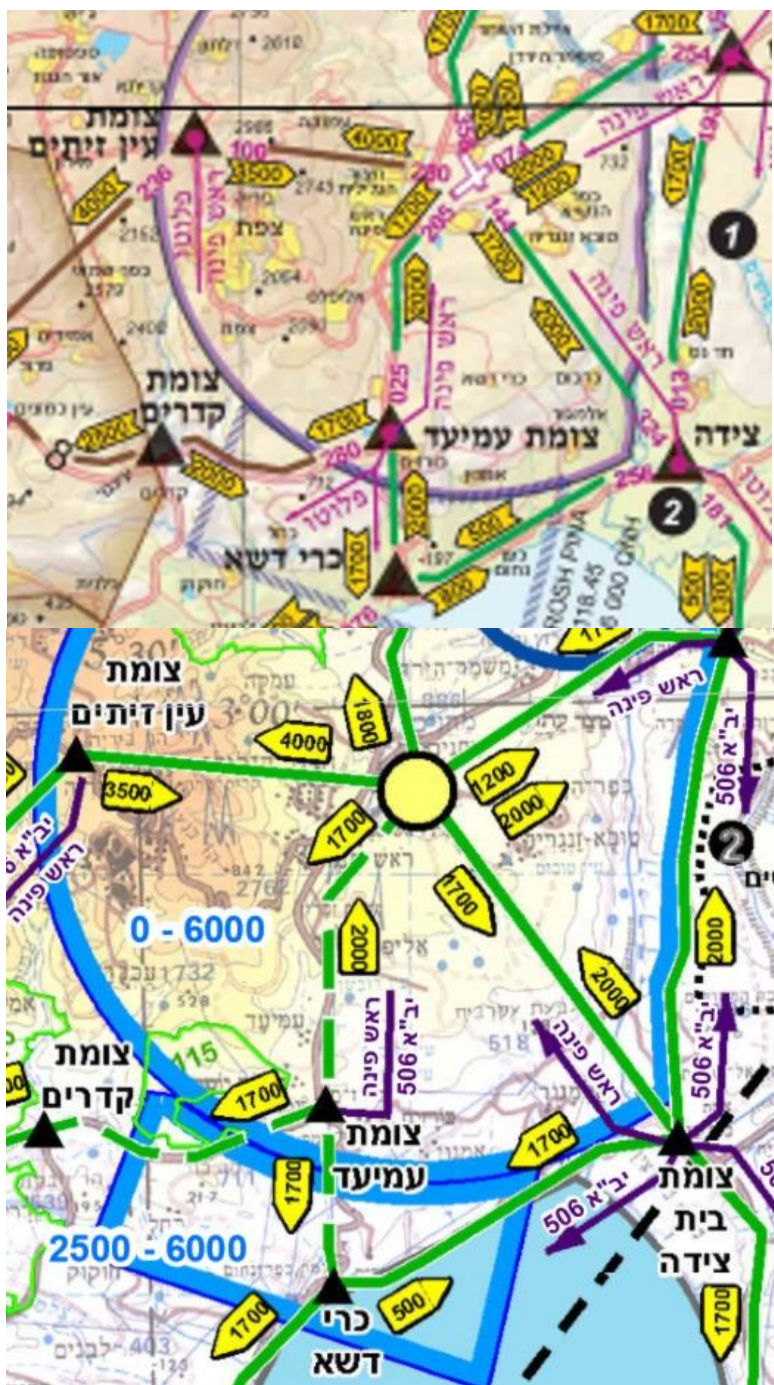
לעומת זאת, על פי מפת נתיבים גובה נמוך (אז"מ) (פמ"ת פנים ארצי, פרק ב'), נקודת מעבר הקשר היא עמיעד. גם על פי מפת נתיבי מסוקים, נקודת מעבר הקשר היא עמיעד.

☒ אי התאמה בפמ"ת, בין הדפיות לבין המפות הרלוונטיות.
