דוח בירור נתונים בטיחותי

תיק תאונה מס' 11-23

- כשל בחיבור הכנף לגוף המטוס -

19.3.2011	בתאריך
אז"ם זנאייר	כלי הטיס
4X-HFK	סימן רישום
מנחת עין ורד	מקום האירוע

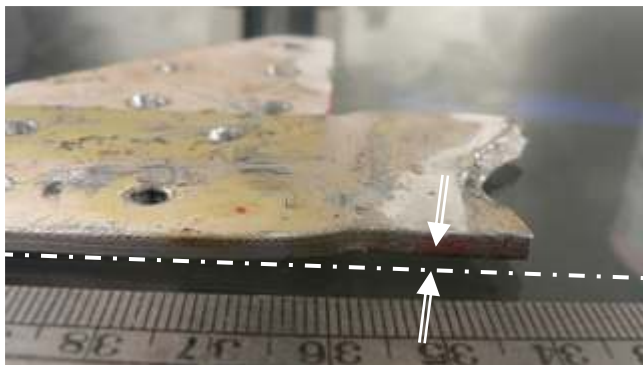
- 1.2.1.1 החלק השבור מתואר בשרטוט היצרן מס' 7-F-5 ועל פיו החומר ממנו עשוי החלק שכשל הוא אלומיניום AL 6061-T6.
- 1.2.1.2 הפריט שכשל הנו מקטע פח, דמוי משולש, בעובי 3 מ"מ. בפח מצויים 12 נקבים המשמשים לחיבור מסמרות. קוטר כל נקב כ – 4 מ"מ. למקטע המשולש קיימת יציאה (אוזן) שבמרכזה קדח המשמש את בורג ההידוק המרכזי.
- 1.2.1.3 אוור השבר חוצה את האוזן לרוחבה ומייצר שבר הבנוי משני ענפים סביב קצה החיבור של האוזן, המוטים זה לזה ב – 45 מעלות לערך. אורכו של השבר כ – 40 מ"מ.
- 1.2.1.4 שפות קדח החיבור מעוכות, לעומק של 0.5 מ"מ, בצד האחד של הפח ובולטות בצידו השני - הדבר מלמד על הידוק יתר של בורג החיבור.

מבט על עיוות האוזן הפח לכיוון הצד הסמוי

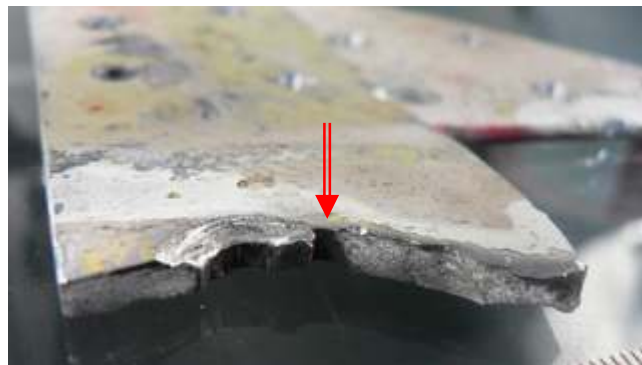
סדק התעייפות שהתפתח באופן הדרגתי מנקב (שקערורית) בפח.

משטח השבר בהטיה. שקעורית חריגה מסומנת בחץ

לא זאת בלבד שהדבר מצביע על ליקוי בחיבור הכנף, אלא שחמור מזאת: בשל הסטייה הגדולה של מרכז הקדח הגדול, **הושאר במקומו הקדח הקטן**, ועל פי ממצאי המעבדה הסדק שגרם לכשל הסופי **החל בשפת הקדח הקטן** (סמוך מאוד לשפת הקדח הגדול). לצורך החקירה, הוסר מהכנף השנייה החלק המקביל לזה שכשל, גם בחלק זה נמצאו בקידוחי המסמרות **שני קדחים "מיותרים"** הסמוכים לקדחים ששימשו את הסמרוך.

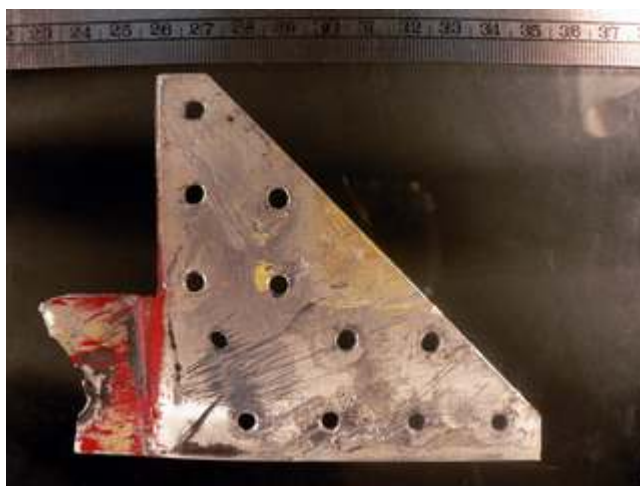
המקטעים נבדקו באמצעות מיקרוסקופ אלקטרוני סורק, ואותרו בהם, בבירור, סימני התעייפות וכן גומות האופייניות לשבר בחומר משיך, כתוצאה מעומס היתר שנגרם בשלב הסופי של הכשל.

נבחן ההרכב הכימי של חומר הפח, באמצעות מערכת X-RAY המצורפת למיקרוסקופ האלקטרוני, ונמצא, כי הוא מתאים לפח אלומיניום מסוג 5052. ממצא זה אינו תואם לדרישות היצרן המופיעות בשרטוט 7-F-5, על פיו, החומר אמור להיות אלומיניום מסוג 6061-T6.

קושי הפח שנמדד בשיטת ברינל, נמצא בתחום 66-67-HB המתאים לאלומיניום 5052 במצב H-34 והוא נמוך מהקושי הנדרש לאלומיניום 6061-T6, שעל פי דפי המידע אמור להיות 95HB. בנוסף, על פי דפי המידע חוזק המתיחה האופייני של אלומיניום 5052-H34 נמוך ב – 16% מזה של אלומיניום 6061-T6.

מבט כללי על התומך מצידו החיצוני. השבר חוצה את האוזן הצבועה אדום, משמאל.

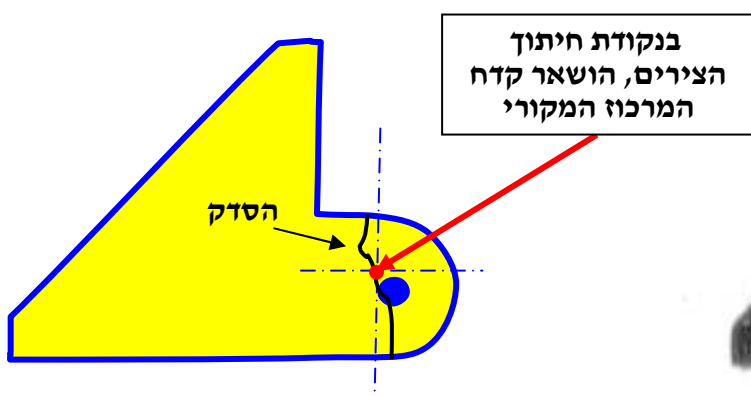
בנקודת חיתוך הצירים, הושאר קדח המרכז המקורי

בתומך שכשל בכנף ימין, קדח החיבור בסטייה גדולה מהמרכז

הליקוי השני קשור בקדיחת הקדח המרכזי של פחית התמיכה. ובמה דברים אמורים: בשרטוט הפריט מסומן מיקום הקדחים המיועדים לסמרוך וכן מיקום הקדח של הבורג המרכזי. בהתבוננות על החלק שכשל, נראה שהשבר באוזן חוצה את הקדח המרכזי, ובסמוך לו, **נמצא קדח קטן**. במדידת מיקומו של הקדח הגדול, נראה בבירור **שהוא אינו נמצא במרכז האוזן**, כנדרש, אלא בצידה, ובסמוך אליו **נראה גם הקדח הקטן** שהיה אמור לשמש כנקודת מרכז לקידוח הקדח הגדול. מתוך כך ברור, כי בהתקנת הכנף, לא תאם מיקום הקדח המרכזי של הפחית אל הקדח המקביל בכנף, וכתוצאה מכך "נאלצו" לקדוח קדח מוסט שיתאים לחיבור.

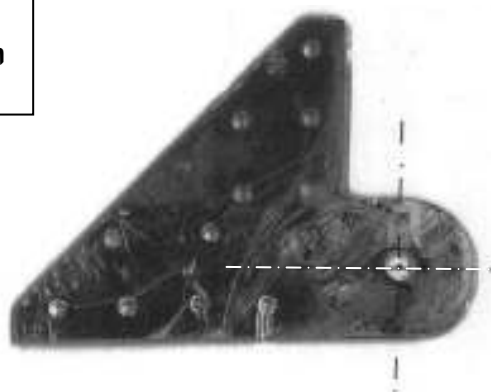
בתומך שהוסר מכנף שמאל, קדח החיבור נמצא במרכז האוזן
