דוח בירור נתונים בטיחותי

תיק תקרית חמורה מס' 11-37

- נחיתה בשטח עקב תקלה במערכת הדלק -

15.4.11	בתאריך
זנאייר	כלי הטיס
4X-HGO	סימן רישום
צפון מזרחית לקיבוץ גת	מקום האירוע

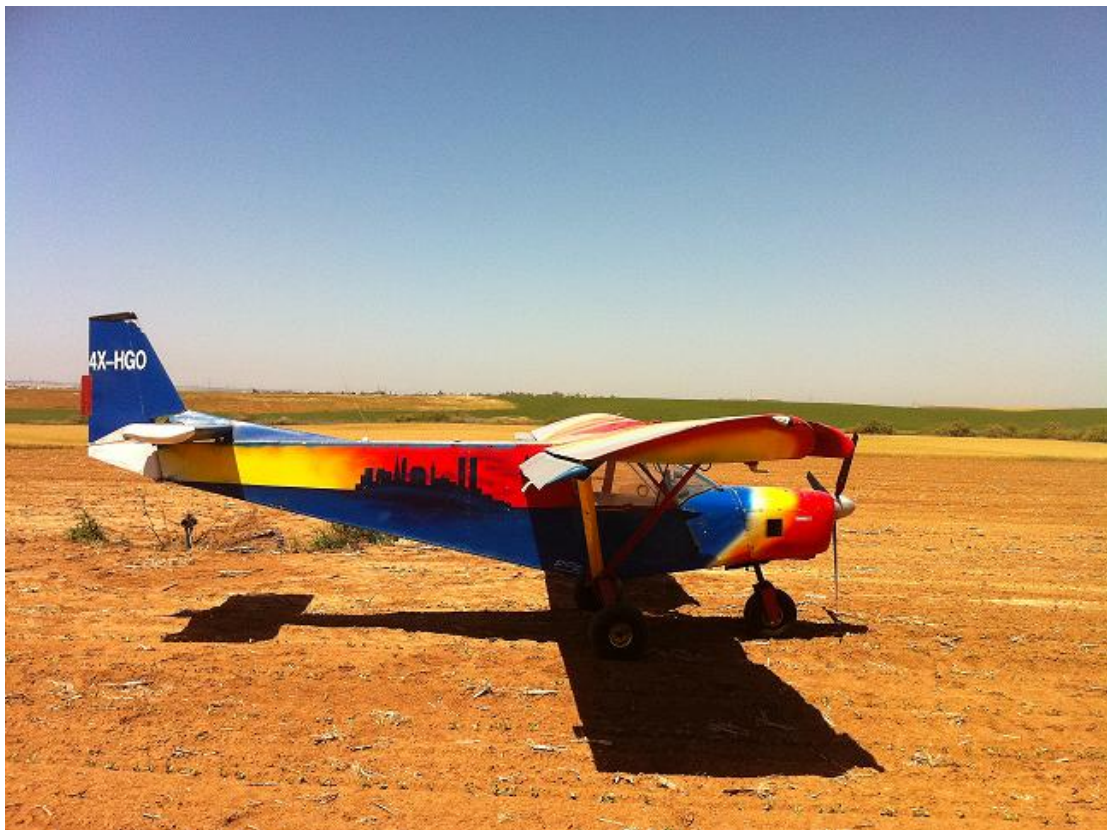
מטוס הזנאייר 4X-HGO לאחר הנחיתה בשטח

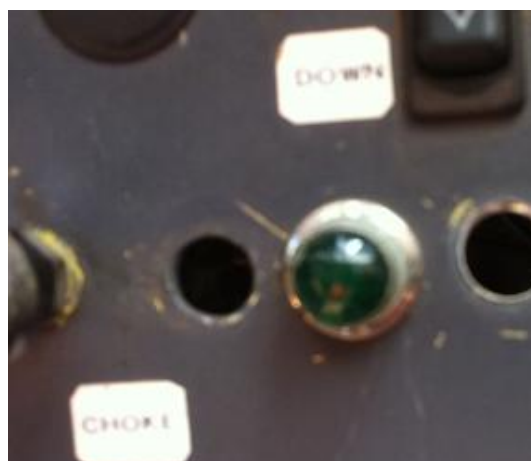
נורית חיווי בלוח המחוונים

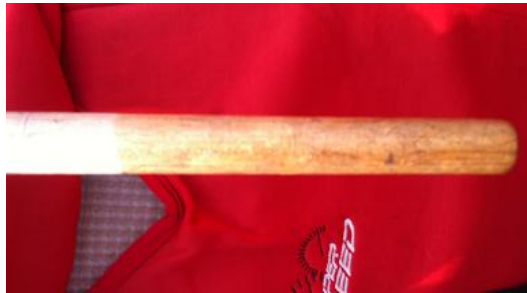
מכלי הדלק נבדקו ולא נמצא חוסר דלק.

מדיד הדלק לאחר
הנחיתה

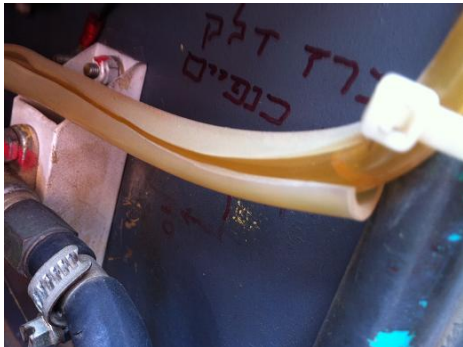
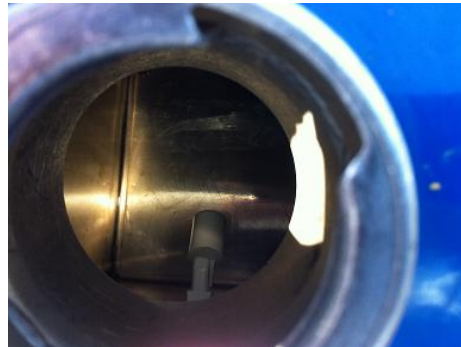
1.7.2.1 המכל הקדמי נמצא ריק לחלוטין.

המכל הקדמי TANK-D והצינורית שמשמשת כמחווך דלק

לאחר בדיקת המערכת על ידי מכון הבדק, נמצא, שהתקלה נעוצה בתפקודו של הברז החשמלי, ובעקבותיה, גם הפעלה על ידי המצוף וגם הפעלה ישירה, לא גרמו לפתיחת הברז.

על פי הממצאים, ועל פי אבחנת מכון הבדק, הסיבה נעוצה בכשל שארע בברז הדלק החשמלי, שבעטיו נמנעה העברת דלק למכל הקדמי ומשם אל המנוע. לפיכך, לא נותרה לטייס כל ברירה, אלא לבצע נחיתת אונס, מהר ככל שניתן.
