דוח חקירה בטיחותית

תיק תאונה מס' 48-11

- קריסת כן נסע קדמי ועצירת פרופלור -

14.5.11	בתאריך
טקסן	כלי הטיס
4X-HLL	סימן רישום
שיזפון	מקום האירוע

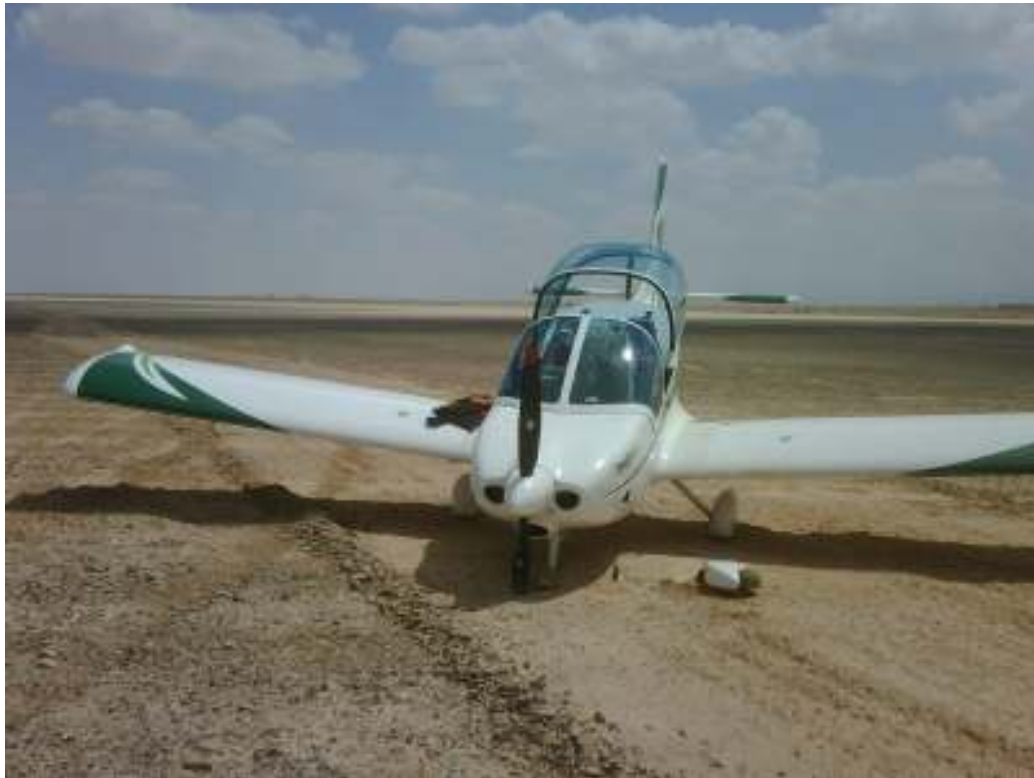
הטייס המריא עם מטוס "טקסן" חדש ממנחת ראשון לכיוון הערבה ונחת במנחת מיוחדת, צפונית לבסיס שיזפון. לאחר הנחיתה הסיע הטייס על שביל עפר משובש ותוך כדי הסעה נקלע הגלגל הקדמי לחריץ קרקע ("קוליי" עמוק) וקרס. המטוס נעצר. בבדיקה נמצא כי נגרם נזק לכן הנסע ולפרופלור (בעל פסיעה משתנה).

המטוס לאחר התאונה

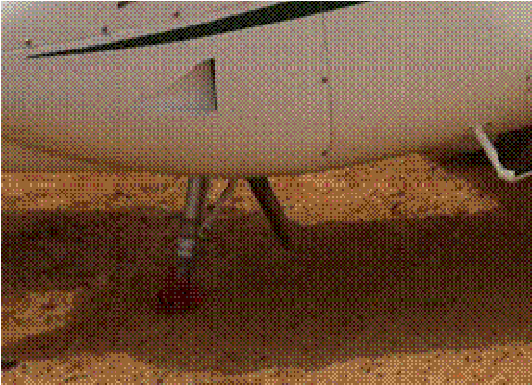
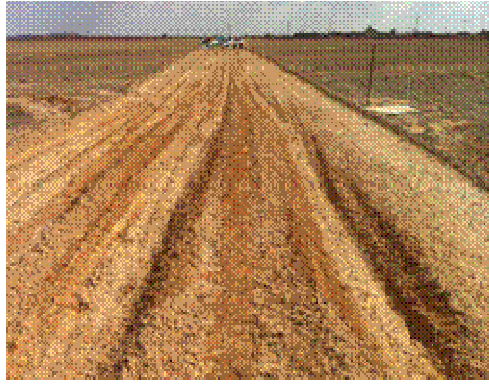
1.6.1 סימנים במסלול ההסעה

כ – 10 מטר לפני מקום עצירת המטוס קיימים קוליס עמוקים בשילוב עם בזנייט גבוהים

הטייס הסיע בשביל עם "קוליס" עמוקים. השילוב של הקוליס יחד עם עמוד הברזל שחסם את דרכו, גרם לטייס להסיע בזוית לקוליס.

עומק הקוליס כיסה את מרבית גובהו של הגלגל, וניסיון ההיחלצות של הטייס על ידי הוספת כוח בשילוב רגל לצורך חילוץ הצידה, הפעיל למעשה כוח על המטוס עם כוון ההסעה, ואילו על הגלגל פעל כוח מנוגד בכיוונו - נגד כוון ההסעה. שילוב הכוחות גרם לקריסת כן הנסע, בחיבור שבין הגלגל למוט כן הנסע.

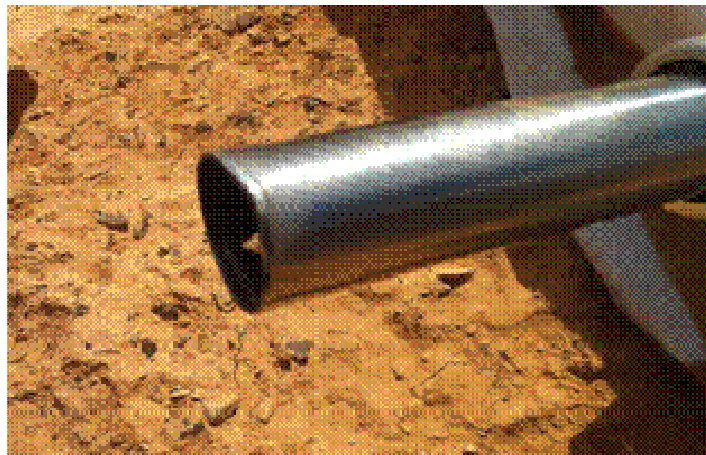
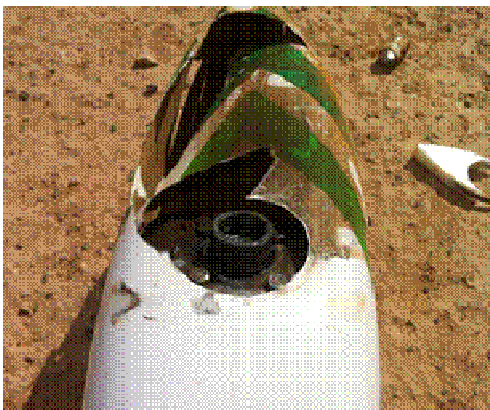
החלק התחתון של כן הנסע הורחב באזור ההברגה לגלגל.

גלגל האף ניתק מכן הנסע, נגרם נזק לכיסוי הגלגל

הקריסה ארעה בשני שלבים: בשלב הראשון, ההברגה של מוט כן הנסע הורחבה, אך הגלגל נשאר עדיין במקומו. בשלב השני, לאחר הסעה נוספת של כעשרה מטרים, יצא הגלגל מכן הנסע, והמטוס נשען על מוט כן הנסע ללא הגלגל. שיקול דעתו של הטייס להסיע דרך ארוכה, עם מכשולים, הייתה מוטעית והיא נבעה בעיקרה מרצונו להגיע קרוב עד כמה שניתן לשער הבסיס. ניתן להבין, במידה מסוימת, את חששו של הטייס להשאיר את המטוס מאות מטרים מהיעד, ללא שמירה.

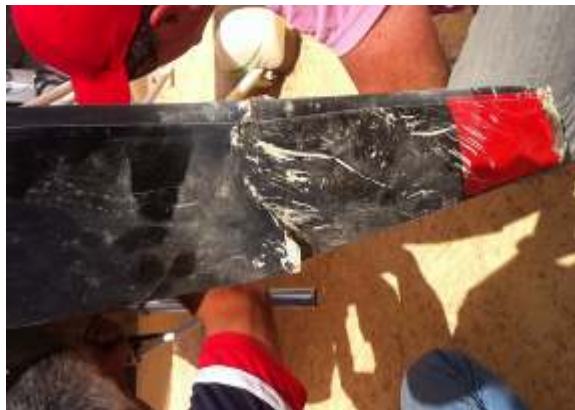
להב אחד נפגע קלות, ואילו השני שהחזיק את משקל המטוס לאחר שקרס הגלגל, נשבר
