## דוח חקירה בטיחותית

תיק תאונה מס' 11-64

- גלגל "עף" בנחיתה -

25.6.11	בתאריך
סוואנה	כלי הטיס
4X-HKT	סימן רישום
מנחת ראשון	מקום האירוע

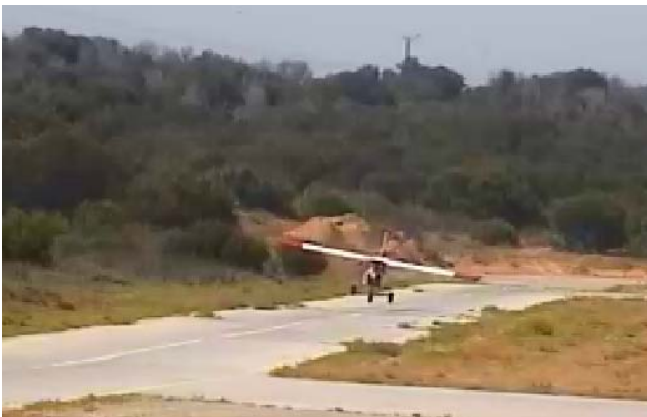
הנגיעה

בגובה של כ- 1/2 מטר מעל המסלול ניסה הטייס לתקן את שיעור השקיעה באמצעות "שבירת גלישה". המטוס התרומם לגובה של כמטר אחד (ללא נגיעה במסלול), ירד שנית לכיוון הקרקע, נגע במסלול עם הטיה קלה שמאלה על שני הגלגלים הראשיים בלבד, וניתר שוב לאוויר. קשה לאמוד את שיעור השקיעה בשלב הנגיעה. המטוס ניתר פעם נוספת לגובה של כחצי מטר עד מטר, עם הטיה קלה שמאלה, ושקע בשיעור הנמכה גבוה מהרגיל. כתוצאה מכך נגרמה "נחיתה כבדה" על גלגל שמאל ועל גלגל אף תחילה, ומיד אח"כ על גלגל ימין.

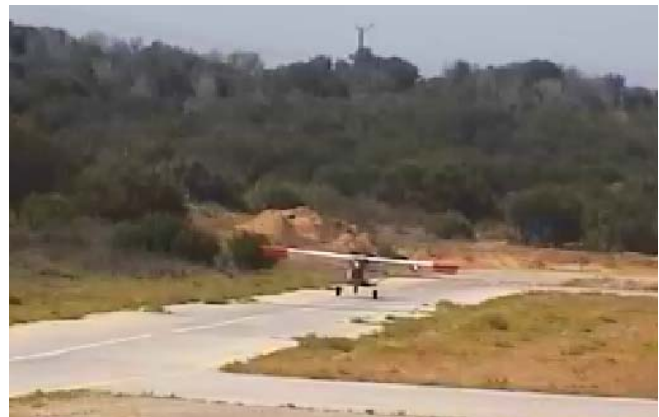
לקראת הנגיעה

תאור האירוע שלהלן, מתבסס על הקלטת מצלמת האבטחה שנמצאת במנחת ראשלי"ץ, מכוונת אל אזור הגישה הסופית למסלול 36 ואל תחילת המסלול. המטוס ביצע פיינל רגיל, מגובה של כ- 100 רגל, כאשר מדי פעם הטייס מוריד כנף שמאל, כנראה לתיקון הנתיב, לשם שמירה על ציר המסלול. ניתן גם לראות שהטייס שומר את מצב האף מעט שמאלה, לכיוון הרוח שנשבה משמאל לנתיב המטוס. בגובה של כ- 20 עד 30 רגל, כאשר המטוס חלף מעל השקע הקרקעי הנמצא לפני תחילת מסלול 36, נצפה שיעור שקיעה מעט גבוה מהרגיל.

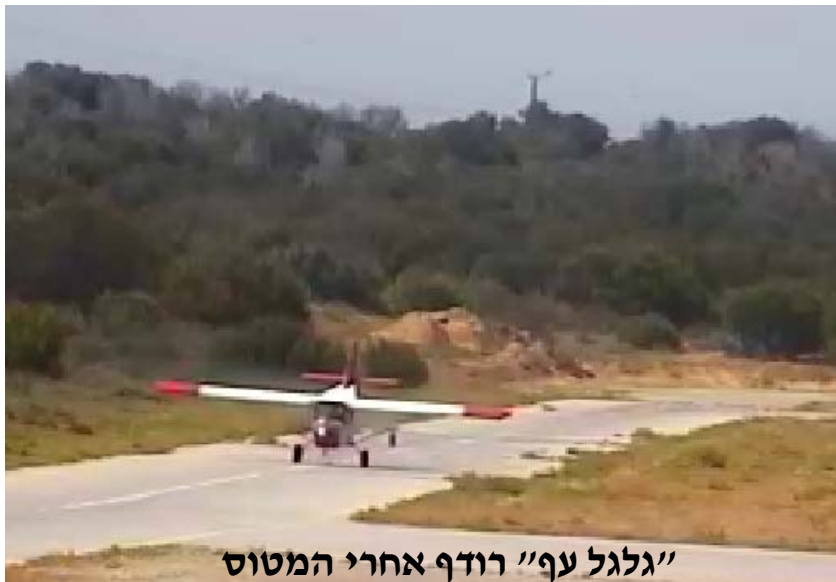
"גלגל עף" רודף אחרי המטוס

מעוצמת המכה ניתק גלגל האף מהמטוס. הטייס המשיך בנחיתה על שני הגלגלים הראשיים ועל המזלג של כן הנסע הקדמי, בריצה שנמשכה לאורך כ-25 מטר, ופנה שמאלה לכיוון רחבת שק הרוח. המטוס נעצר על סף הכניסה לרחבה. לאחר הפינוי כובה המנוע ואז הוברר, כי שלושת להבי הפרופלור קצוצים. הטייס והנוסע יצאו מהמטוס בכוחות עצמם ללא פגע, והזיזו את המטוס מהמסלול. הטייס התקשר מהמנחת לחוקר הראשי ודווח על האירוע, ועוד באותו יום שלח אליו מייל עם תאור תמציתי של האירוע, כפי שתיאר אותו:

- 1.5.1 ציר הגלגל הקדמי נמצא ליד המטוס כשהוא שבור לשני חלקים – נראה, כי שני חלקיו אלו שויפו על המסלול במהלך הנחיתה.
- 1.5.2 כן הנסע הראשי נראה מוטה מעט אחורה, ונראה בבירור עיוות במקום חיבורו לגוף - הדבר מעיד על פגיעה במסלול עם כוח דחיפה גדול מהרגיל.
- 1.5.3 מזלג כן הנסע הקדמי משויף בעקבות הריצה על המסלול לאחר הינתקות הגלגל הקדמי ממנו.
- 1.5.4 עוצמת הפגיעה גרמה לכן הנסע הקדמי "לחדור" במידה מסוימת לכיוון המנוע.

מניתוח מרכיב הפגיעות במטוס, נראה בעליל כי בוצעה במטוס נחיתה כבדה, שהתבטאה בתזוזת כני הנסע הראשיים ובתנועה אנכית של כן הנסע הקדמי, שכתוצאה ממנה נשבר ניתק הגלגל מצירו.

ציר הגלגל הקדמי, אינו נושא עומסים גדולים במיוחד ועל פי תכנון היצרן, הוא עשוי מאלומיניום. ניסיון העבר מלמד, שבמקרים רבים בהם התרחש "קנגורו" בנחיתה, נשבר הציר האמור, ובמקומו נהגו להרכיב ציר העשוי פלדה (לא נתקבל אישור מסודר להחלפת החומר).

לבחון הצורך בהחלפת ציר גלגל האף במטוסי "סוואנה" לציר העשוי פלדה, למניעת כשל הציר עקב נחיתה כבדה, כפי שמתרחש מעת לעת.

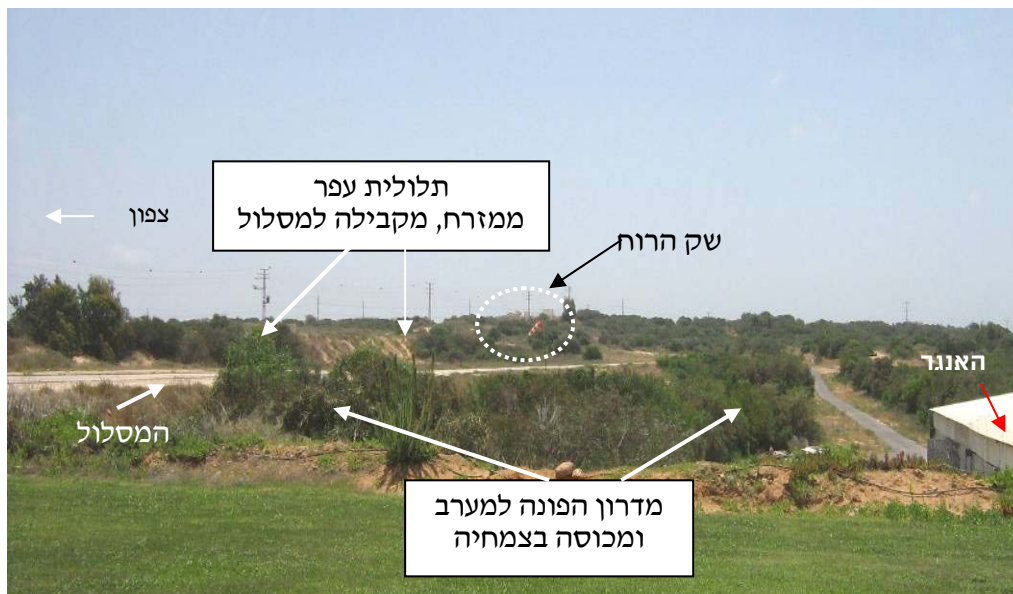
### **מבט על המנחת מכיוון צפון מערב (מפתחו של האנגר)**

המסלול ממוקם בתוך נוף של גבעות כורכר רדודות המכוסות בצמחיה (שיחים ועצים נמוכים) ואין גורם טופוגרפי משמעותי אשר עשוי לחסום או לתעל את הרוח (ראה תמונה).

ממערב למסלול מצוי שיפוע יורד אל תוך ואדי רדוד, כפי שניתן לראותו בתמונה. הפרש הגבהים בין הוואדי לבין המסלול הוא כ- 3 - 4 מטרים. עקב פני השטח האמורים, אפשרי מאוד שרוח המגיעה מכיוון מערב, תתקל בשיפוע העולה וייווצרו בצידו זה של המסלול **זרמים עולים**, יחד עם זאת הצמחייה העבותה שנמצאת על המדרון, ממתנת מאוד אפקט זה.

גורם משמעותי העלול לגרום למערבולות על גבי המסלול, הנם המבנים (האנגרים) הנמצאים, מול אמצע המסלול ובקצהו הצפון מערבי שלו. יש לצפות כי בשעות הצהריים ואחה"צ, בעת שנושבות רוחות צפון מערביות ערות, ייווצר שובל של מערבולות במרכז ובצפון המסלול בשל מיקום המבנים הללו.

לבצע עבודת מטה, בשיתוף עם השירות המטאורולוגי בבית דגן, אודות משטר הרוחות המתקיים במבנה הטופוגרפי של מנחת ראש"צ והשפעתו על המראה ונחיתת מטוסים. **הערה:** סגן מנהלת המבצעים של השירות המטאורולוגי, עמד מקרוב על מגבלות המנחת לאור מיקומו, והוא נאות לייעץ בנושא. בנספח לדוח החקירה, מובאת הערכתו הראשונית, לאור המידע המקדים שהועבר אליו על תאונות שאירעו בעבר במנחת, ולאחר ביקורו במקום.

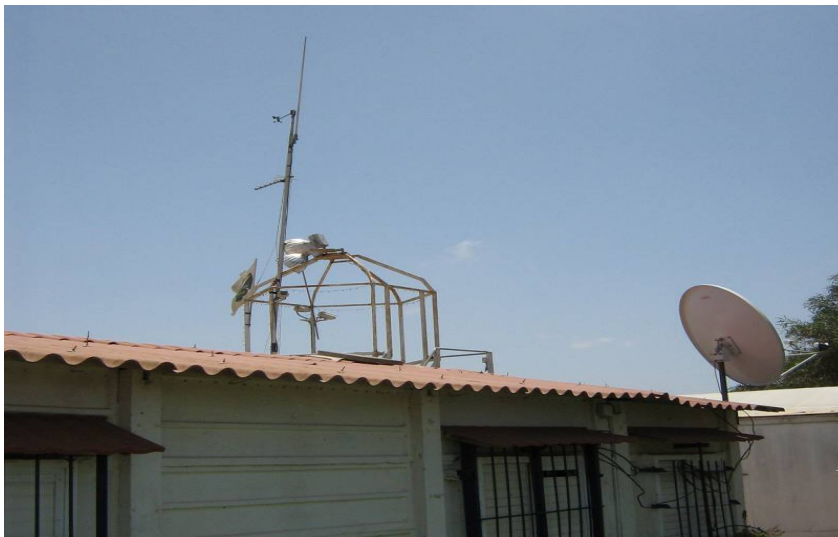
בבחינת המכשור המטאורולוגי הקיים במנחת, התברר כי הציוד אינו תקני. קיים שק רוח בקרבת מרכז המסלול, בגובה נמוך מעל פני המסלול. וכן מד-רוח חובבני מאולתר. המכשור הנ"ל אינו יכול לתת **חיווי אמיתי** על עוצמת הרוח וכיוונה לאורך המסלול.

3.4 **המכשור המטאורולוגי, המשרת את הטייסים במנחת** (שק רוח ומד רוח) אינו מייצג את הרוח האמיתית השוררת על פני המסלול, ומכאן שהוא יכול להטעות את הטייס ולגרום להחלטות שגויות שלו בתפעול המטוס, המתבססות על נתוני המכשירים הנ"ל, ופחות על השתנות התנאים.

מד רוח חובבני בהתקנה מאולתרת על גג אחד המבנים

- א. רצוי להתקין - במקום שק הרוח - מד רוח תקני בגובה תקני. השירות המטאורולוגי מוכן לתת מיפרט למד רוח שכזה ולאופן תיקני שבו הוא צריך להיות מוצב, על פי הנחיות ה- ICAO וה- WMO. השירות המטאורולוגי מוכן גם לבדוק את הציוד לאחר התקנתו ולוודא שהציוד תקין ומותקן כהלכה.
- ב. רצוי שמד הרוח ייצר דיווח בזמן אמת למפעילי המנחת ואם אפשר גם לטייס, על עוצמת רוח הצד והמשבים, ועל פי חיווי זה יופעל המנחת כמתואר בסעיף 1.ג.
