## דוח חקירה בטיחותית

תיק תאונה מס' 11-111

- חציית גבול, חזרה ונחיתה מאולצת עקב אזילת דלק -

14.10.11	בתאריך
MXL (אז"מ)	כלי הטיס
4X-HEO	סימן רישום
נגב (נחל ציחור)	מקום האירוע

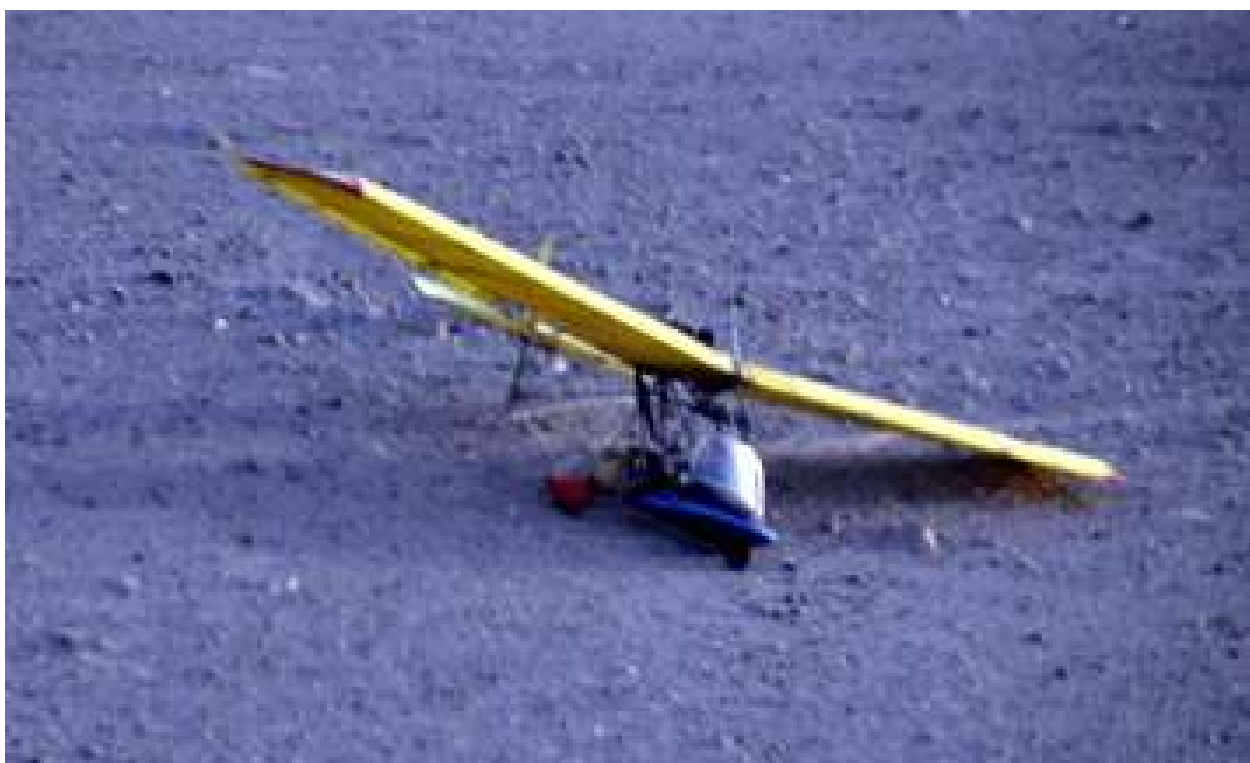
#### המטוס נשוא התקרית בשטח, לאחר נחיתה האונס

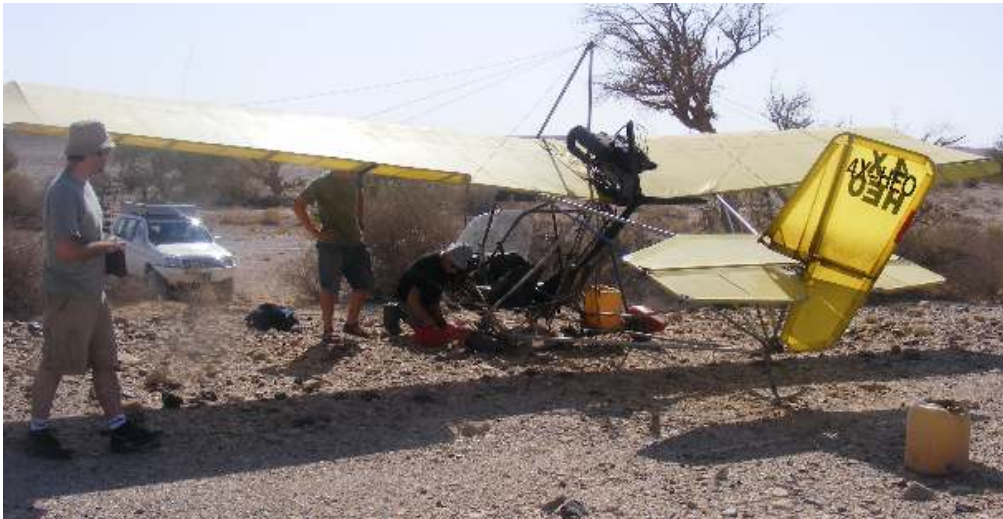
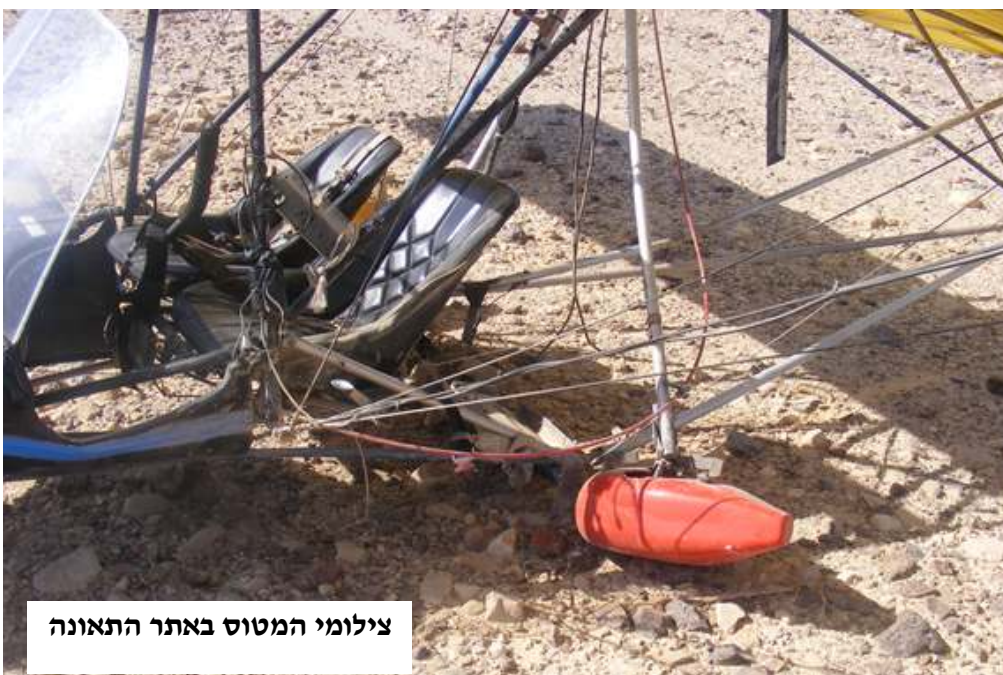
צוות החקירה לא הגיע לאתר הנחיתה באגן נחל ציחור, בין השאר כיוון שגם בדיווח הראשוני נמסר, כי הם החלו בפעולות לפינוי כלי הטיס מהשטח. למעט הצילום שביצע אחד העמיתים מהאוויר לא צולם הכלי כפי שנחת. מעט הצילומים שנמסרו, נעשו למחרת היום, בפינוי בפועל, עפ"י בקשת החוקר. מעבר לעובדה, כי במכל העליון נותרו לשימוש שלושה ליטר דלק (כעשר דק' טיסה), הראיות הפיזיות, ביחס לנזקים בכלי הטיס, כוללות: כן נסע שמאלי שבור בצירו ומנותק. מכלי דלק שמאל והמצבר שלידו ניתקו ממקומם – הרצועות והחוטים נקרעו. מספר מוטות מבנה התעקמו משמעותית או נשברו. כבלי חיזוק ותמיכת מבנה – פגועים. שפות התקפה של חלק מההגאים נפגעו.

צילומי המטוס באתר התאונה

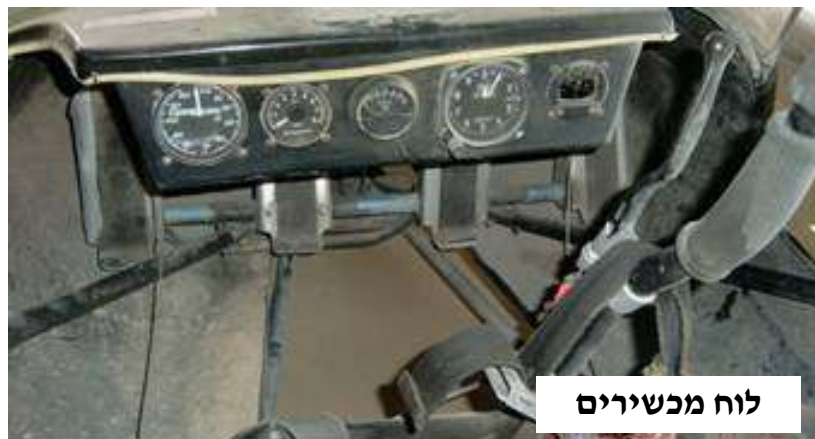
כלי הטיס ניזוק בנחיתה באורח בינוני - ציר גלגל ראשי שמאלי נשבר, שני מוטות מבנה התעקמו, מכל דלק שמאל והמצבר ניתקו ממקומם, חוטי החשמל והרצועות נותקו ולא הייתה לטייס אפשרות לחברם ולהשתמש במכשיר הקשר, למרות שניסה לתקן תקלה זו.

המחשת הנזקים בכלי הטיס

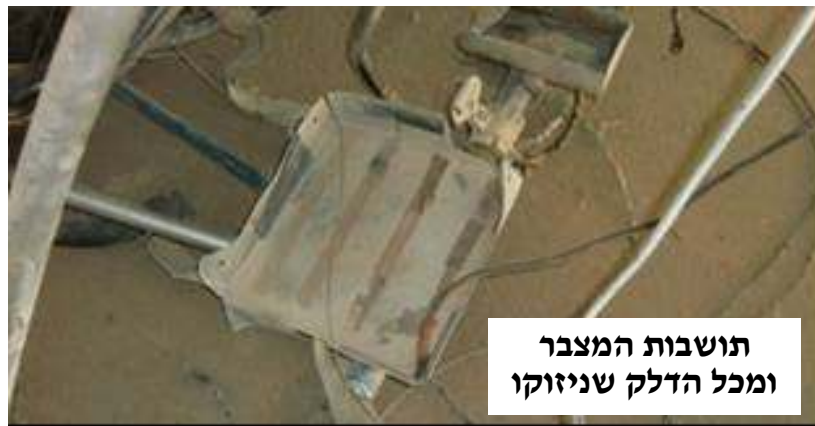
בריצת הנחיתה נתקל גלגל כן נסע שמאל באחת האבנים וציר הגלגל נשבר - אחרי ריצה של 40 - 50 מטר נעצר המטוס. הטייס לא נפגע בנחיתה ויצא מהמטוס בכוחות עצמו.

ציר גלגל שמאל שבור

הטייס נחת, בכל מחיר כמעט, מבלי שיכול היה ליתן ולו כיוון כללי של הנחיתה. בריצת הנחיתה פגע גלגל שמאל באחד הסלעים וכן הנסע נשבר. נגרמו למטוס נזקים נוספים "המכניסים" את האירוע להגדרת "תאונה".

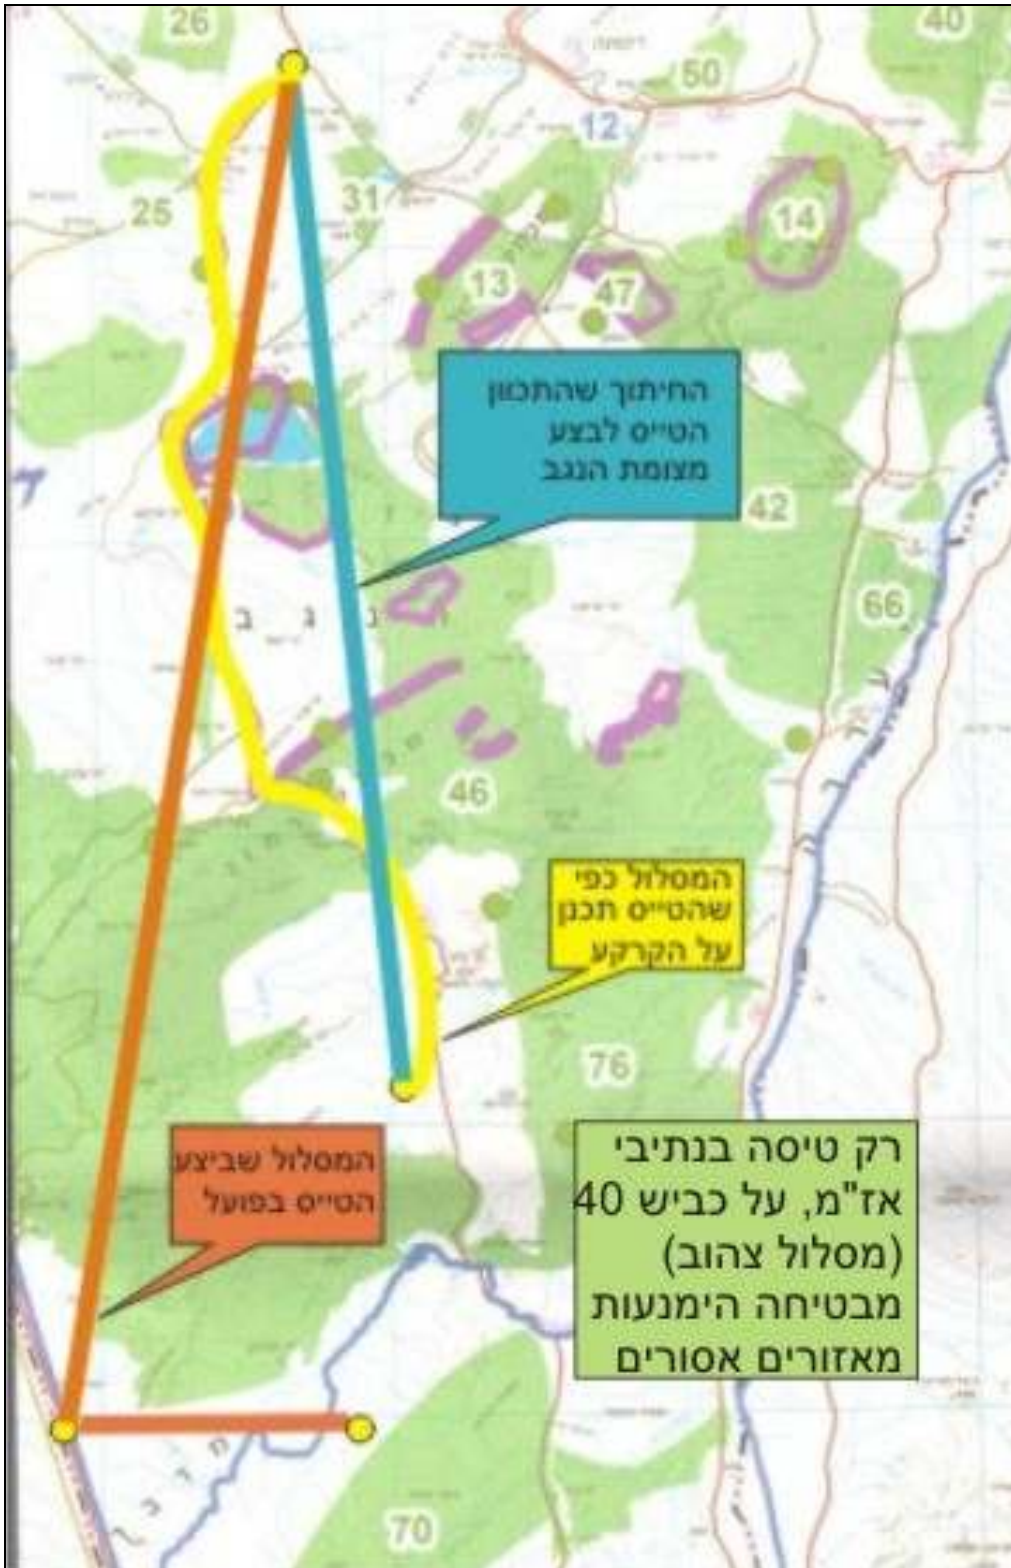
## 2.7 נתיבי הטיסה השונים מצומת הנגב ודרומה

- 86 מיילים יבשתיים. אורך הנתיב המתוכנן וזה שבוצע, כנראה, בפועל, הוא
- 45 מיילים יבשתיים. אורך הנתיב המתוכנן מצומת הנגב למנחת מישר, הוא
- 73 מיילים יבשתיים. אורך הנתיב שבוצע מצומת הנגב דרך כמ"ר לתאונה, הוא
- 28 מיילים יבשתיים. אורכה של התוספת של הנתיב שבוצע, יחסית לכוונת הטייס-

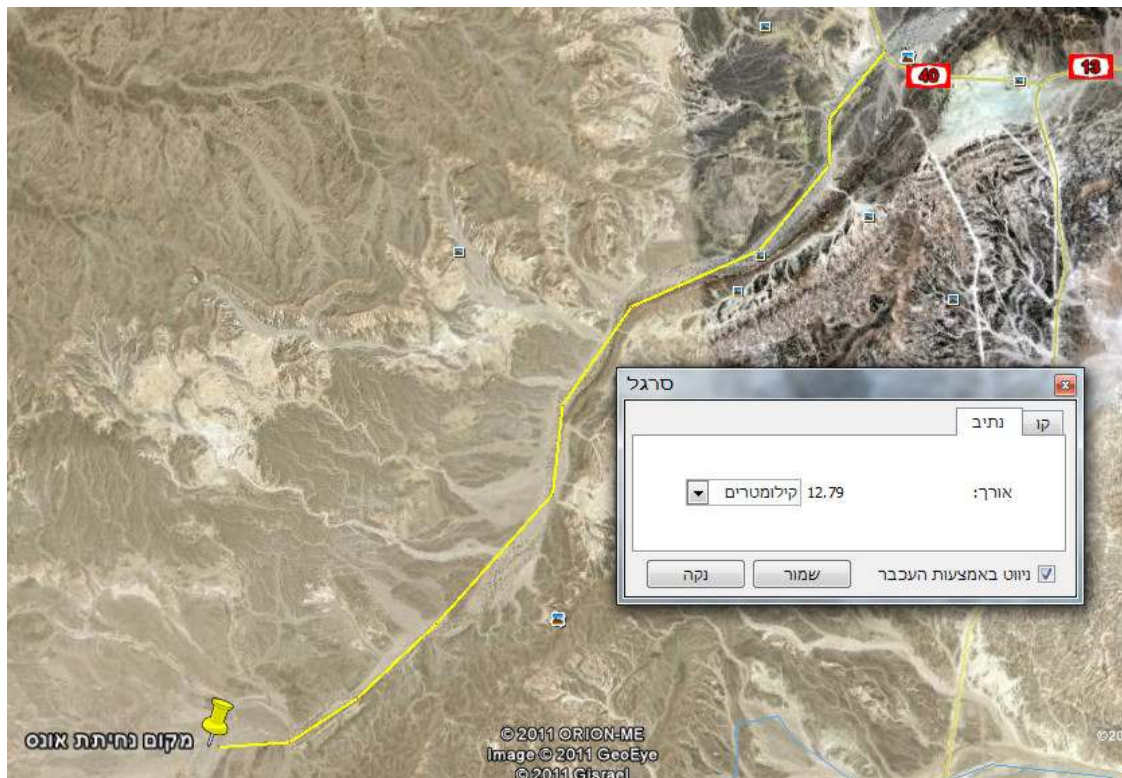
## 2.9 אימות אתר התאונה

הטייסים שביצעו את נתיב הניווט הראשון, ממנחת מישר, דיווחו כי המטוס היה בקרבת מקום לנ"צ החמישי של הניווט – חלקם צילמו, חלקם קראו נ"צ כללי ועוד. מאחר שהטייס לא הזדהה בשטח ולא ידע להצביע על מיקומו, אלא שבנו מדד במדויק מרחק של 12.5 ק"מ, מהצומת לאתר, החליט צוות החקירה להצליב – המידע מדויק.

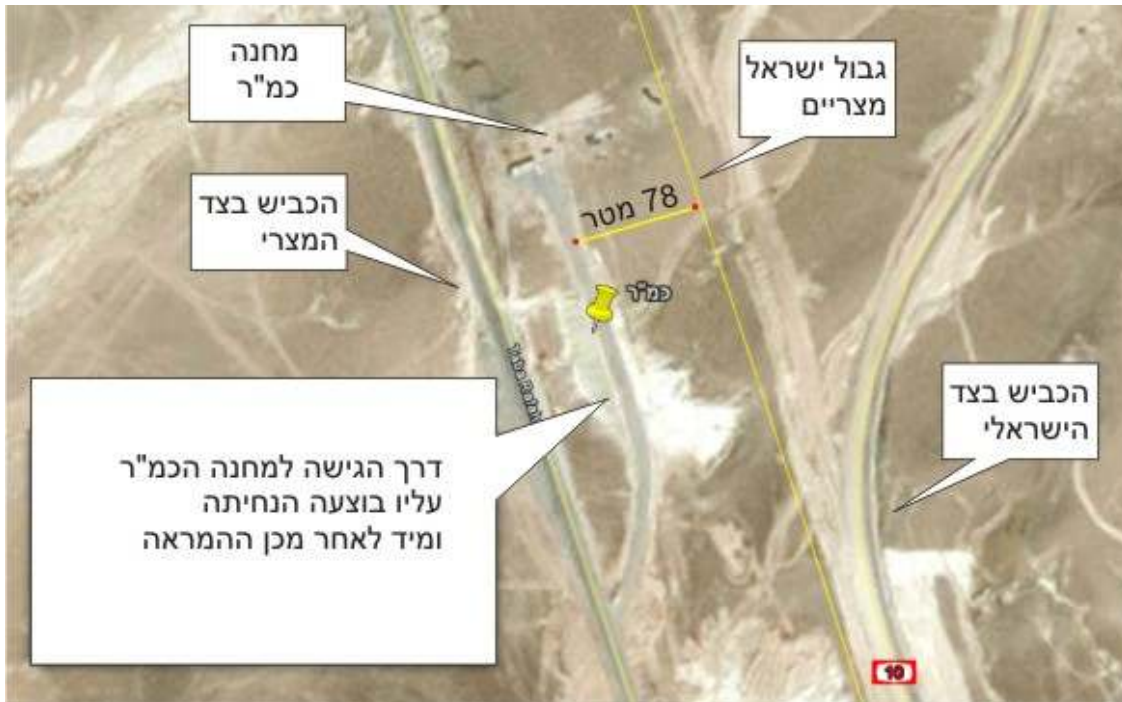
## 2.11 בסיס כמ"ר

כאמור, צוות החקירה לא קיבל את מיקומו המדויק של בסיס כמ"ר לידו נחת הטייס. מתוך מעט הפרטים שתוארו ע"י הטייס, החישובים ונתוני התלונה, סרק הצוות את תצלומי גוגל לאזור ואיתר את מה שנראה כמתאים ביותר.
