דוח חקירה בטיחותית

תיק תקריות חמורות מס' 14-19-18

- שתי חליפות קרובות באזורי טיסה שונים -

תיקי תקרית מס' 14-19-18

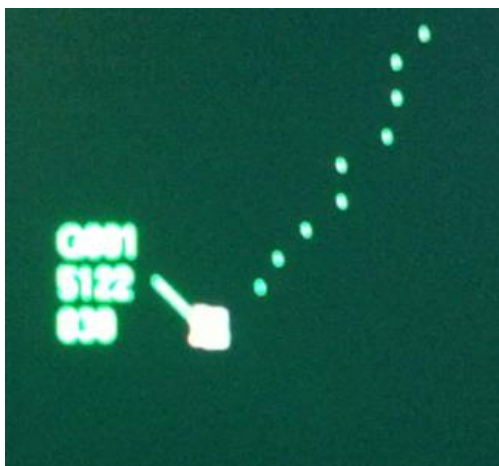
2.1 תקרית החליפה בפורדיס

בדרכם צפונה, בקר "פלוטו" הנחה את שני המטוסים לטוס בנתיב של מפת נתיבי תובלה נמוכים, מצומת פורדיס לכפר חסידים. כלי הטיס לא היו מצוידים ומתוך כך גם לא הפעילו טרנספונדר. יודגש, כי מרבית מטוסי האז"מ אינם מצוידים במכשיר זה, והוא אינו נדרש לצורך טיסתם במרחב. הבקר הורה למטוסים לטוס בגובה הנתיב, 2,500 רגל, ובהמשך אף דיווח להם על תנועה נגדית בגובה 3,000 רגל. האז"מ המוביל שמר על גובה של 2,500 רגל, אולם האז"מ השני טיפס עד לגובה 3,100 רגל, ללא סיבה, בניגוד להוראת הבקר וללא הפרדה מתאימה מהתנועה הנגדית. אותה העת, טס בנתיב הנגדי, מכפר חסידים לצומת פורדיס, בגובה 3,000 רגל, מטוס צסנה שקיבל מהבקר התראה על שתי תנועות נגדיות בגובה 2,500 רגל. טייס הצסנה, מדריך שהדריך אותה העת, היה ערני והוא זיהה, במרחק של מייל לערך את המטוס שבא מולו באותו הגובה. בטווח חצי מייל לערך, המדריך הגיב בתכליתיות ופנה ימינה, לצורך ביצוע הפרדה. על פי הקלטות המכ"מ, שני האז"מ נראו במבנה מדורג לשמאל. מאחר שהאז"מ לא הפעילו זע"ט, אין למכ"מ קריאת גובה שלהם. שני האז"מ היו בנתיב התכנסות עם מטוס הצסנה שטס בכיוון הנגדי, כשבפועל הראשון היה בגובה שניתן להם ואילו השני, בגובה זהה לצסנה, קרי 3,000 רגל. התראת הבקר עם הזיהוי המוקדם והתגובה ההחלטית של טייס הצסנה, בכך שפנה ימינה (מערבה), מנעו חליפה בקרבה מסוכנת בין המטוסים. עפ"י המכ"מ, נראה, כי טייסי האז"מ הבחינו בחליפה, במטוס הצסנה, כיוון שנראו מיד בחליפה, מבצעים גם הם פנייה ימינה. טייס הטקסן הבין את טעותו, והנמיך חזרה לגובה 2,500 רגל. לטייסי הטקסן לא היה הסבר לאי שמירת הגובה למעט טעות של חוסר תשומת לב. הטייסים סברו תחילה שיש קשר לעובדה כי מד הגובה טופל לפני הטיסה אך נוכחו בהמשך שקריאותיו נכונות. הטייסים נטלו אחריות על טעותם.

רגע החליפה – התלכדות מטרות

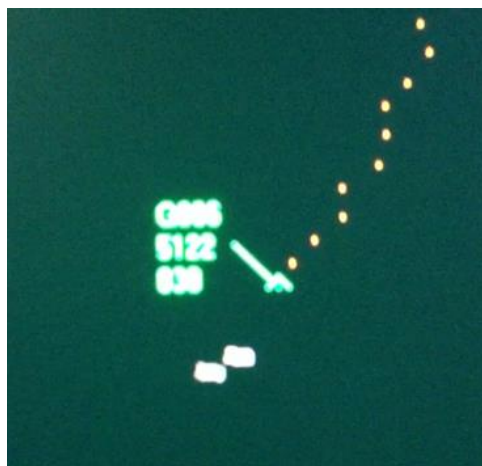
לפני החליפה

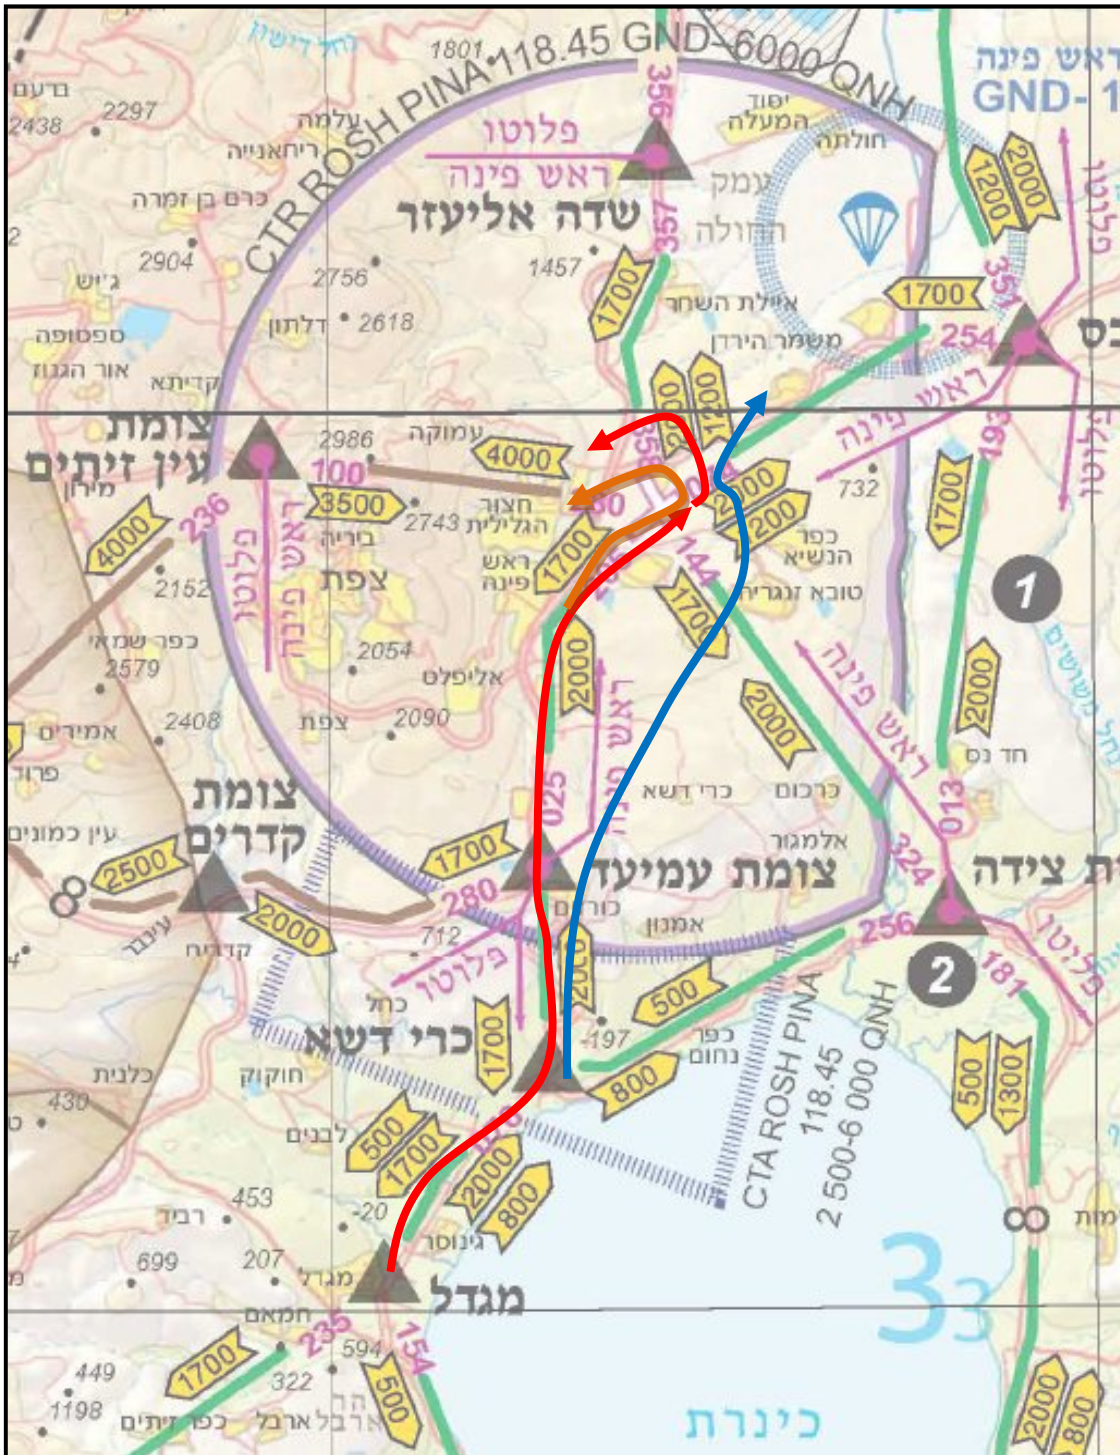
תרשים סכמטי של האירוע - נתיבי המטוסים המעורבים צבועים על פי הסדר הבא:

CBB - בצבע כחול

HGM – בצבע אדום (מוביל)

HTX – בצבע כתום (מובל, כחצי מייל אחרי המוביל)

בינתיים, כבר, הגיע המטוס הנוחת CBB לאמצע צלע עם הרוח וטייסו שהבחין באז"מ (הראשון) חוצה מלפנים, את נתיב טיסתו, ופונה צפונה, הקטין מהירות, גלגל ימינה, תחילה 30 מעלות ולאחר מכן 30 מעלות נוספות, תוך שדיווח למגדל "פונים צפונה לצורך הפרדה". תוך כדי כך השיג את האז"מ וחלף מימין לו (מזרחית לו). לאחר ששני האז"מ עברו להמתנה מעל העיר ראש פינה, אישר הפקח לטייס CBB לחזור להקפה מסודרת ולאחר נחיתתו, אישר לאז"מ, להמשיך למנחת קריית שמונה.
