דוח חקירה בטיחותית (דוח סופי)

תיק תקרית חמורה מס' 55-14

- אובדן כוח לאחר הניתוק ונחיתה קדימה -

25.4.2014	תאריך
STING	סוג כלי הטיס (אז"מ)
4X-HMN	סימן רישום
מנחת יוטבתה	מקום האירוע

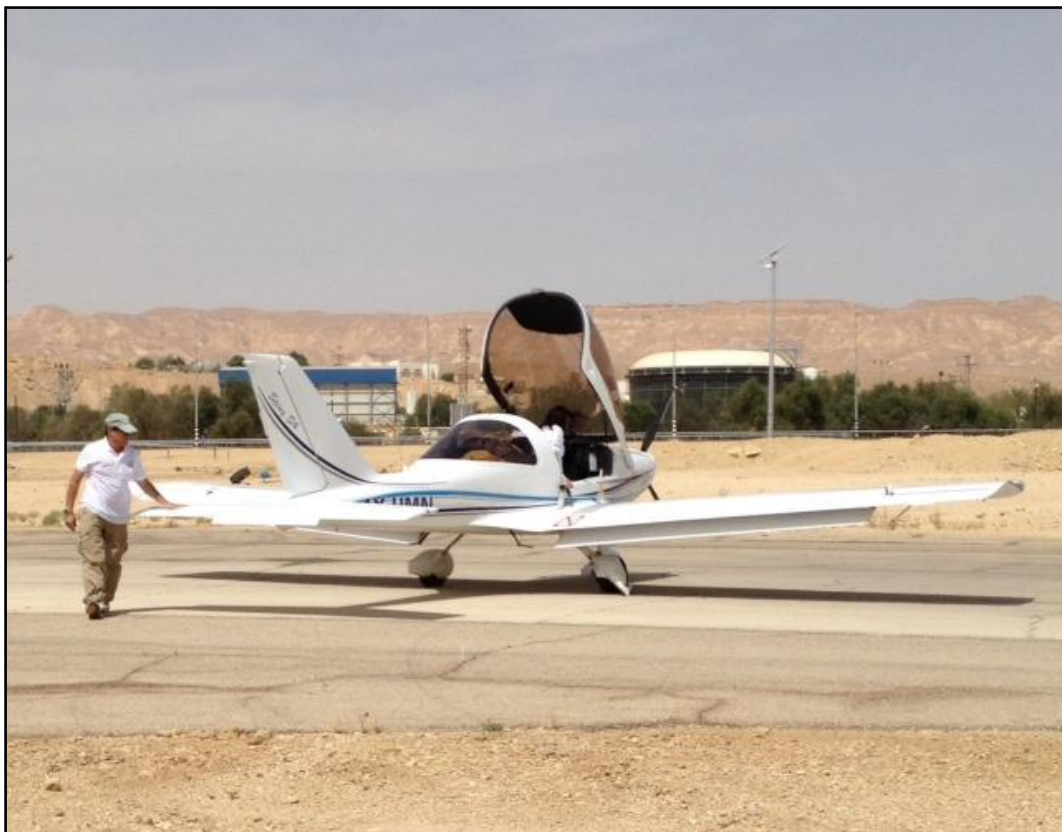
ביום שישי בבוקר, בתאריך 25.4.2014, התקיים מטס של האגודה לתעופה ספורטיבית לאילת, במסגרתו הוטסו ילדים מהעיר אילת, ממנחת יוטבתה לשדה התעופה באילת. בעת ההמראה של אז"ם מסוג STING, עם ילדה, על מסלול 20 במנחת יוטבתה, הטייס חש לאחר הניתוק, ב"גמגום" של המנוע ונפילת כוח. הטייס הכריז חרום והנחית את המטוס חזרה על יתרת המסלול שלפניו. הנחיתה, החלה בקפיצות "קנגורו", המשיכה בירידה מהמסלול, עד לעצירה סופית בניצב לכיוונו. טייסים שהיו נוכחים במקום חשו למטוס ולאחר כיבוי המנוע, סייעו לטייס לחלץ את הילדה, ללא פגע. המטוס ניזוק באירוע, באופן בינוני. חוקר שהיה במקום דיווח על כך לחוקר הראשי שפתח מיד בחקירה.

המטוס על המסלול במנחת יוטבתה מיד לאחר האירוע

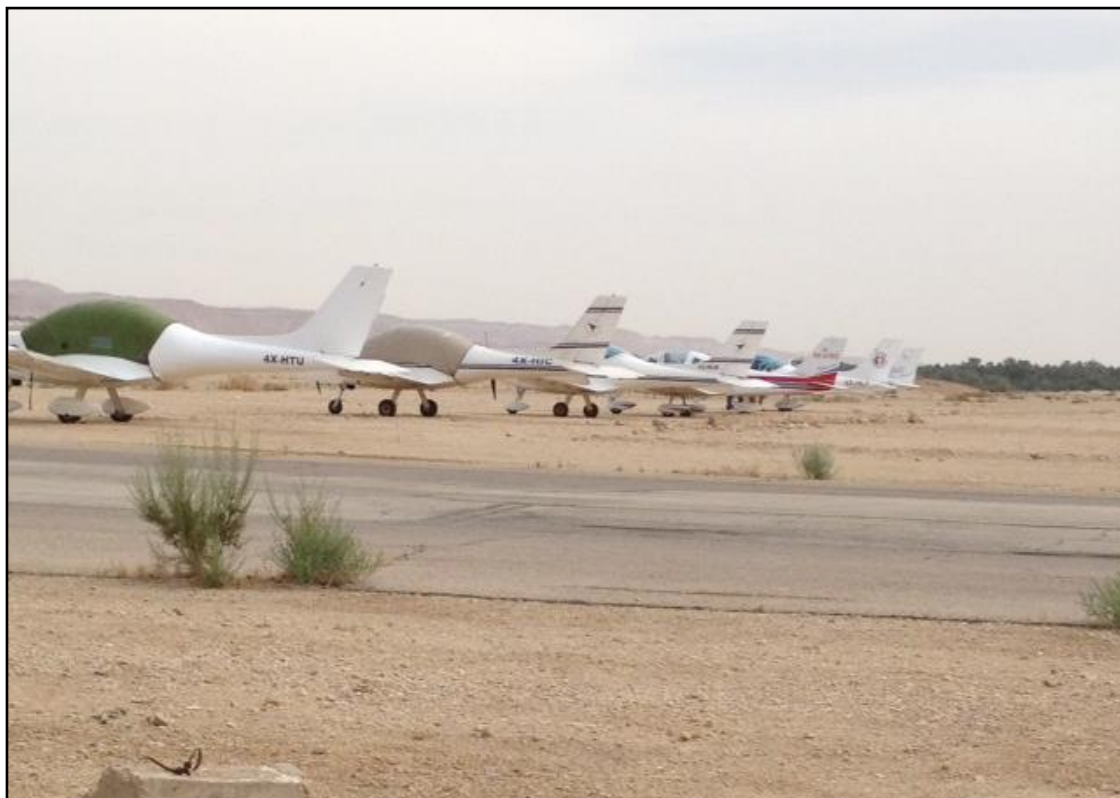
המטוסים החונים, צפונית לקושרת, לאורך השול המזרחי של המסלול

באירוע הנדון, נחתו במנחת יוטבתה 37 מטוסים של חברי האגודה. במקום נכח גם מפעיל מנחת יוטבתה, והנחיתות, ההסעות, החניות וההמראות נוהלו ע"י שלושה טייסים מתנדבים חברי האגודה. המטוסים הוחנו בשורה ארוכה לאורך המסלול ובמרחק 25 מטר משולו המזרחי עם הפרופלורים בכיוון מערב. בצדה הדרומי של הקושרת, במרחק 50 מטר משולו המזרחי של המסלול, הוקם אוהל פתוח, בו ובסביבתו התרכזו הילדים והטייסים שהמתינו לתורם להמריא לאילת. ההדרכה המוקדמת לטייסים, על המשך המטס, התבצעה בסמוך לאוהל. הטייסים והילדים הלכו למטוסים, עפ"י ההנחיות, בדרך עפר, מזרחית לשדרת המטוסים החונים. בעת נחיתת החירום, הטייס התקשה להשתלט על כיוון ריצת המטוס, ירד מהמסלול, והמשיך לרוץ מחוץ למסלול, במרחק של 40 מטר לערך מאוהל הילדים. מיקום האוהל, בסוף מסלול 20, שהיה המסלול הפעיל בבוקר האירוע, חשף את הנוכחים לסיכון ממטוסים שעלולים לרדת מהמסלול גם בנחיתות וגם בהמראות. נכון היה למקם את האוהל רחוק יותר מהמסלול ובכל מקרה סמוך לתחילתו.

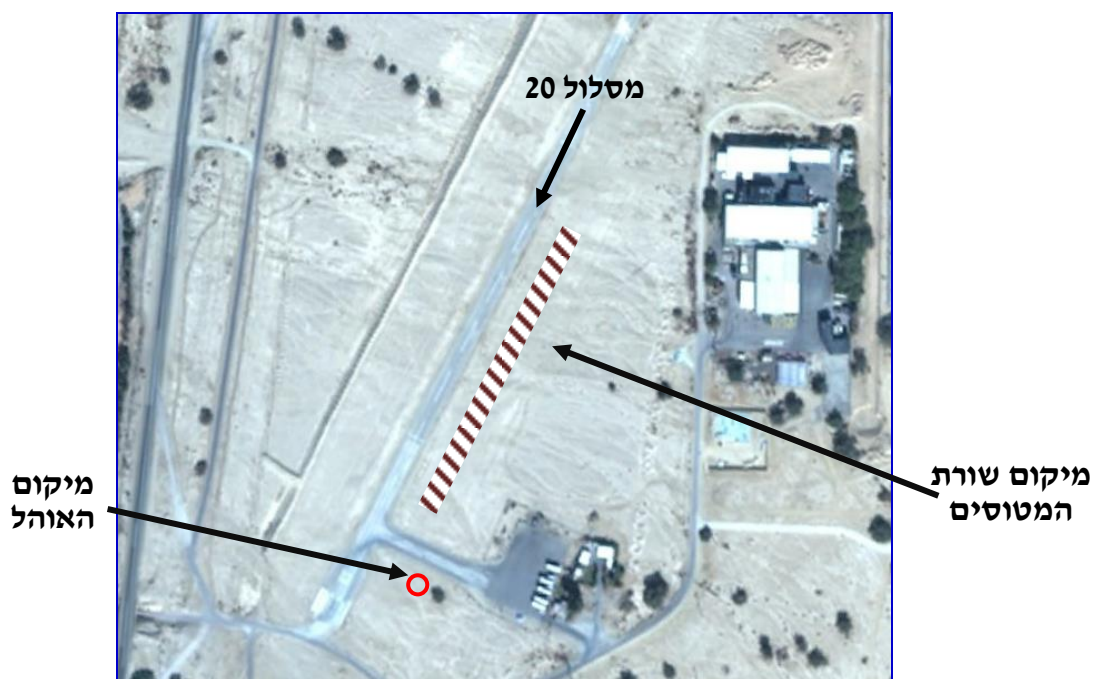
המטוס ירד מהמסלול והמשיך לרוץ בשול השמאלי במהירות גבוהה, תוך המשך ניסיונות בלימה מצד הטייס. המטוס רץ בכיוון כללי, מקביל למסלול, במרחק 5 מטרים מזרחית משולו השמאלי, חצה את הקושרת, המשיך לרוץ עוד 10 מטרים מחוץ למסלול, סמוך לאוהל שהוקם עבור הילדים והטייסים, ופגע עם חיפוי גלגל כן נסע ימין במנורה תאורה ששברה את חיפוי הגלגל – הפגיעה האטה את מהירות המטוס וסובבה אותו 90 מעלות ימינה, חזרה אל המסלול. המטוס עלה על המסלול ונעצר במרכזו, בכיוון כללי מערב, בניצב לכיוון ההמראה. הטייס כיבה את המנוע ומספר טייסים שהיו במקום, בראשם הנוסע שלו ממנחת ראשון, רצו לעבר המטוס לסייע לטייס.

אזור הירידה מהמסלול

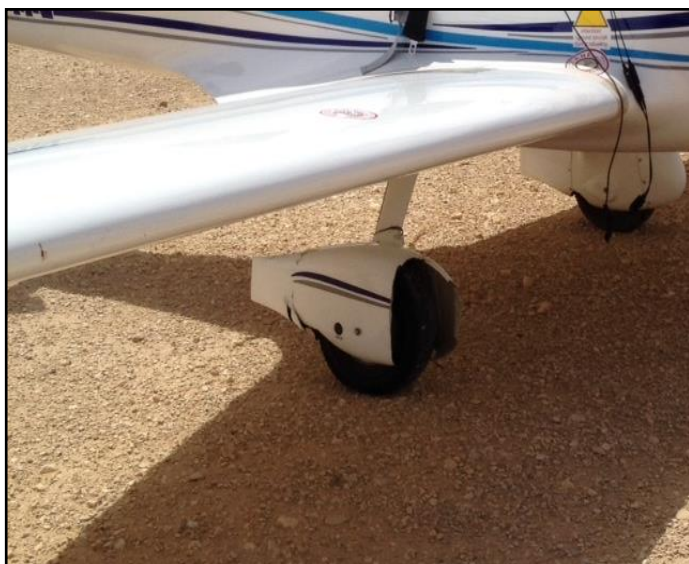
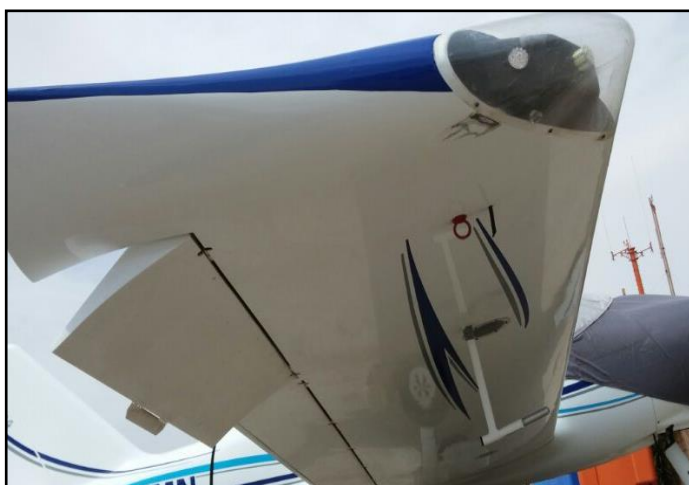
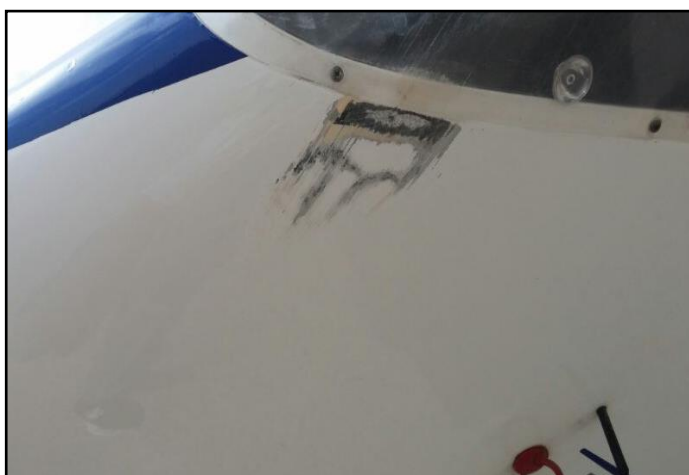
בעת הנחיתה והירידה מהמסלול נגרמו למטוס הנזקים הבאים :

- ☒ שפשוף קצה תחתון של כנף ימין.
- ☒ חיפוי כן נסע ראשי ימין נשבר.
- ☒ מוט כן נסע קדמי התעקם (כן הנסע מוטה ימינה במבט מקדימה).
- ☒ ארכובת היגוי כן נסע קדמי התעקמה ואינה מאפשרת היגוי שמאלה.
