דוח חקירה בטיחותית

תאונה קטלנית מס' 14-141

- אובדן שליטה ברחיפה ממונעת והתרסקות -

DOMINATOR-S

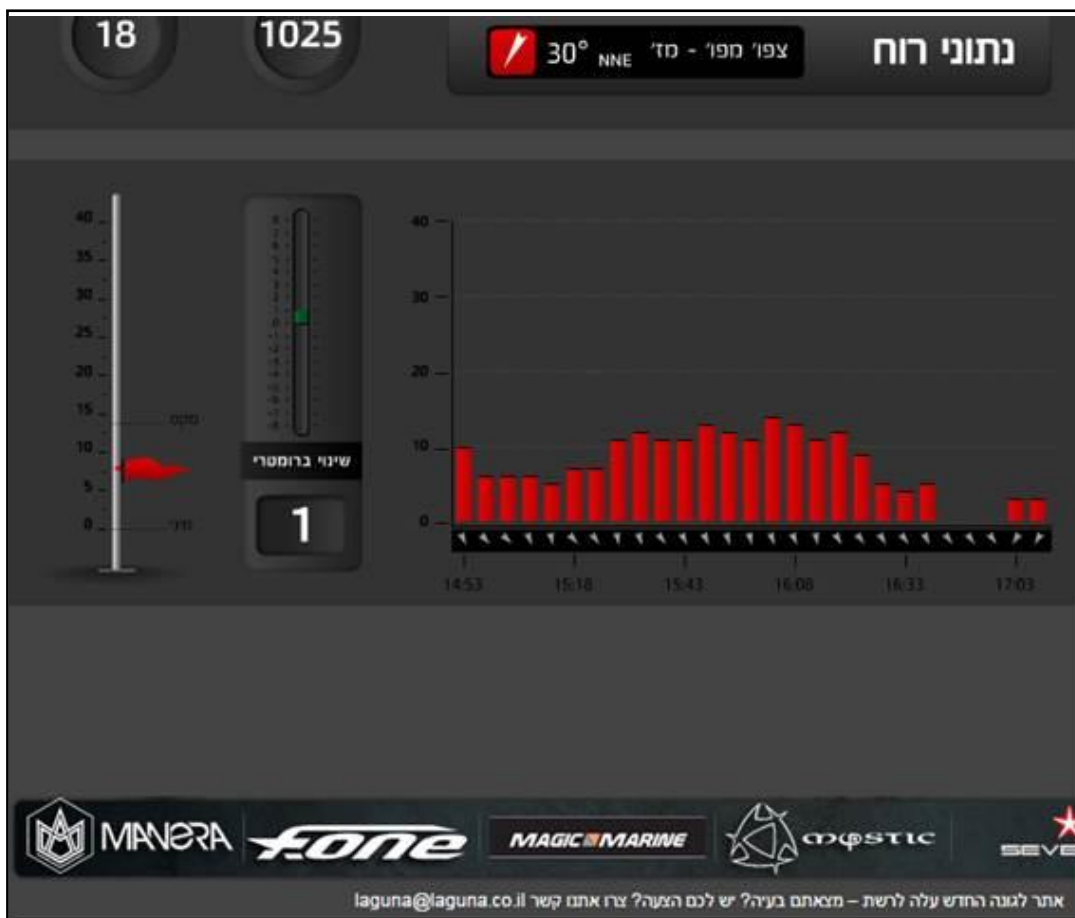
רוחות עפ"י תחנת בת ים

- ☒ מז"א – נאה.
- ☒ ראות – טובה.
- ☒ רוח – צפון – צפון - מערבית, בעוצמה של 10 קשרים, עם משבים עד 16 קשרים.
- ☒ בין השעות 11:00 – 12:30 שררו רוחות מערביות- דרום מערביות (230 – 260) חלשות, בעוצמה של 4 – 6 קשרים.
- ☒ בפרק הזמן שחלף בין טיסתו הראשונה של הרחפן באותו היום, עד לטיסת התאונה השתנה מזג האוויר, עקב כניסת חזית והרוח השתנתה מרוח מערבית חלשה לרוח צפון- צפון - מערבית חזקה, עד 16 קשרים.
- ☒ הערות: מדידה בחוף בת-ים ציינה בעת האירוע, רוח בעוצמה של 12 – 14 קשרים. חישובים, עפ"י הקלטת המצלמה מלמדים על רוח צפון מערבית, בעלת רכיב צפוני, חזק יחסית, סביב 20 קמ"ש.
- ☒ טמפרטורה - 17 - 18 מעלות צלזיוס.
- ☒ עננות - 6 עד 8 שמיניות, בגובה 2,500 רגל מעפ"ש, במגמת התגברות.
- ☒ עננות של קומולוסים אלטו קומולוס, בגובה של 2,000 עד 2,500 מ' מעפ"ש.
- ☒ אי יציבות אטמוספרית, עם משבים וזרמים אנכיים חזקים, יחסית.

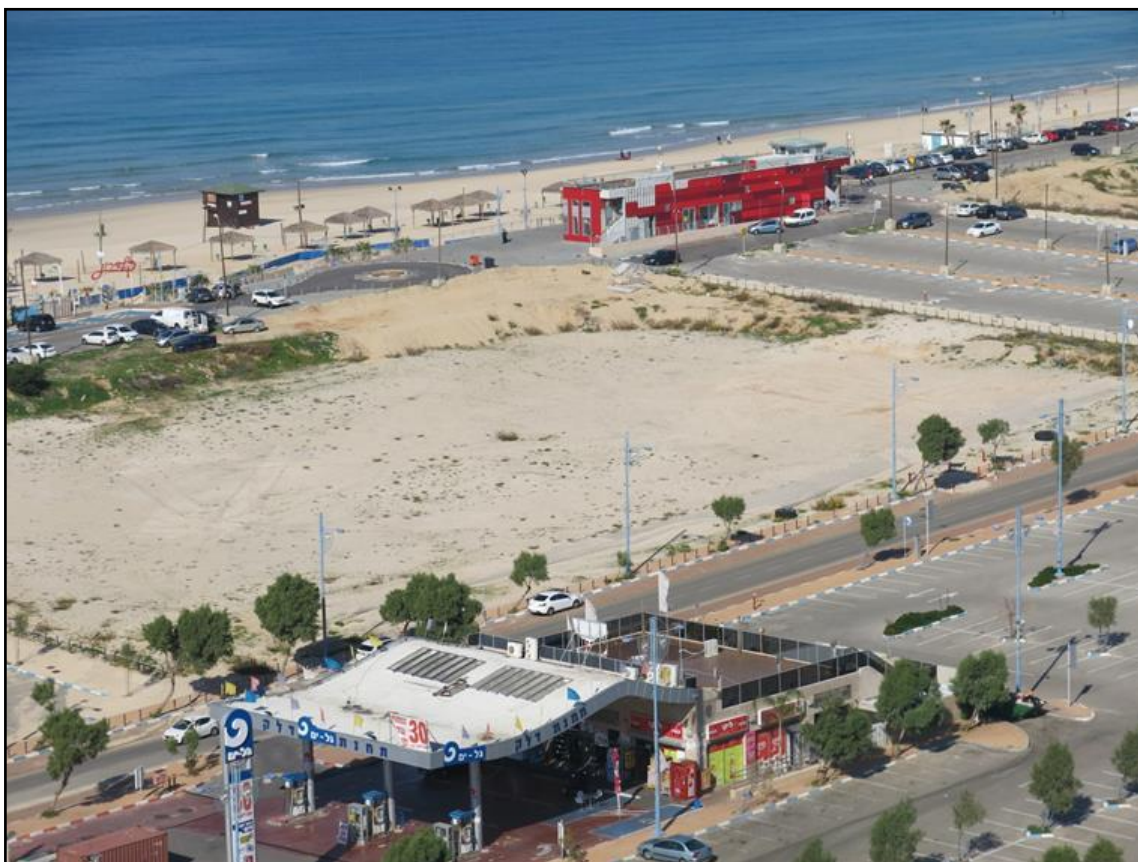
אתר התאונה, בו פגע הרחפן בקרקע, הוא משטח כורכר גדול, התחום מכל עבריו ע"י מגרשי החנייה של חוף הים וכבישי הגישה אליהם. חוף הים באזור התאונה בכיוון כללי 020/200 וכך גם הכבישים, מגרשי החניה ומשטחי הכורכר שביניהם. משטח הכורכר בו נפל הרחפן, מצוי בין שני משטחי חנייה, מקביל לקו החוף, וגודלו 100x115 מטרים. בפינתו הדרום מזרחית של המשטח, על רחוב "השייטת" שגובל ממזרח למשטח, ממוקמת תחנת דלק, מעליה חלף הרחפן בפנייתו האחרונה, מערבה, לכיוון חוף הים. לאורך הרחוב, בגבול המזרחי של משטח הכורכר, מוצבת שורה של עמודי תאורה שגובהם 12 - 15 מטרים, במרחק אנכי של 40 מטרים נקודת הנפילה. צפונית-מערבית למשטח הכורכר, במרחק 80 מטרים מנקודת הנפילה, מתנשא בניין ארוך, בגובה 7 - 8 מטרים (להלן: "הבניין האדום") הבנוי על המישור הצר של הרכס, המקביל לקו החוף ומתרומם לגובה של 15 מטרים, מעל לגובה פני הים. מזרחית לבניין האדום, כרוחב הבניין, מצוי מגרש חנייה של מכוניות, היורד באופן מתון, מזרחה, כדי 7 - 8 מטרים, בגבול המזרחי של מגרש החנייה. מפלס הקרקע של משטח הכורכר, דרומית-מזרחית לבניין האדום, עליו נפל הרחפן, במרחק של 20 מטרים, מקצהו הדרום-מזרחי של הבניין (להלן: "הפינה"), יורד בחדות מספר מטרים, כך שמקום הנפילה נמוך מגובה בסיס הבניין ב - 6 מטרים. מיקום הנקודה בה ארע השינוי בחופת המצנח, עובר לנפילת הרחפן מטה, מצוי בחלק הצפון-מערבי של משטח הכורכר, במרחק של 72 מטרים מהפינה של הבניין האדום.

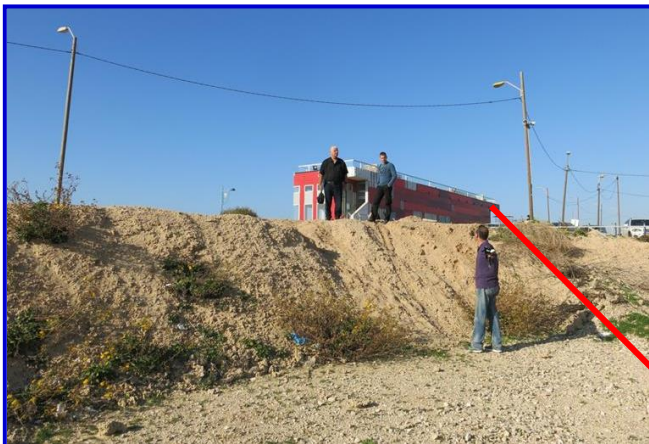
במקרה הנדון, מדובר במכשול בעל פרופיל מורכב יותר הכולל, מצוק, בראשו מבנה ומדרון חד בהמשך, הגורם, לרוטור מתמשך ועוצמתי יותר בצד הרוח היורדת.

בתנאים של הרוח הצפון-צפון-מערבית החזקה, שנשבה בעת האירוע, נוצר ערבול עוצמתי מתמשך, "רוטור", בכל מרחב משטח הכורכר, ובמיוחד בנתיב שבמורד הרוח דרומית מזרחית לבית האדום, שם ריחף, באותה העת, בכיוון כללי 290, במרחק 75 מטר מהבית.

פני הקרקע בקו 150/330 מהחוף ועד נקודת ההתרסקות, להמחשת מפל הגובה ותנאי הרוטור. מרחק: 300 מ'. גובה כולל: 23 מ'.
