דוח בדיקה בטיחותית

תיק תאונה מס' 14-142

- כביית מנוע באוויר ונחיתת אונס -

20.12.2014	בתאריך
סיירה	כלי הטיס (אז"ס)
4X-HIK	סימן רישום
נחל פארן	מקום האירוע

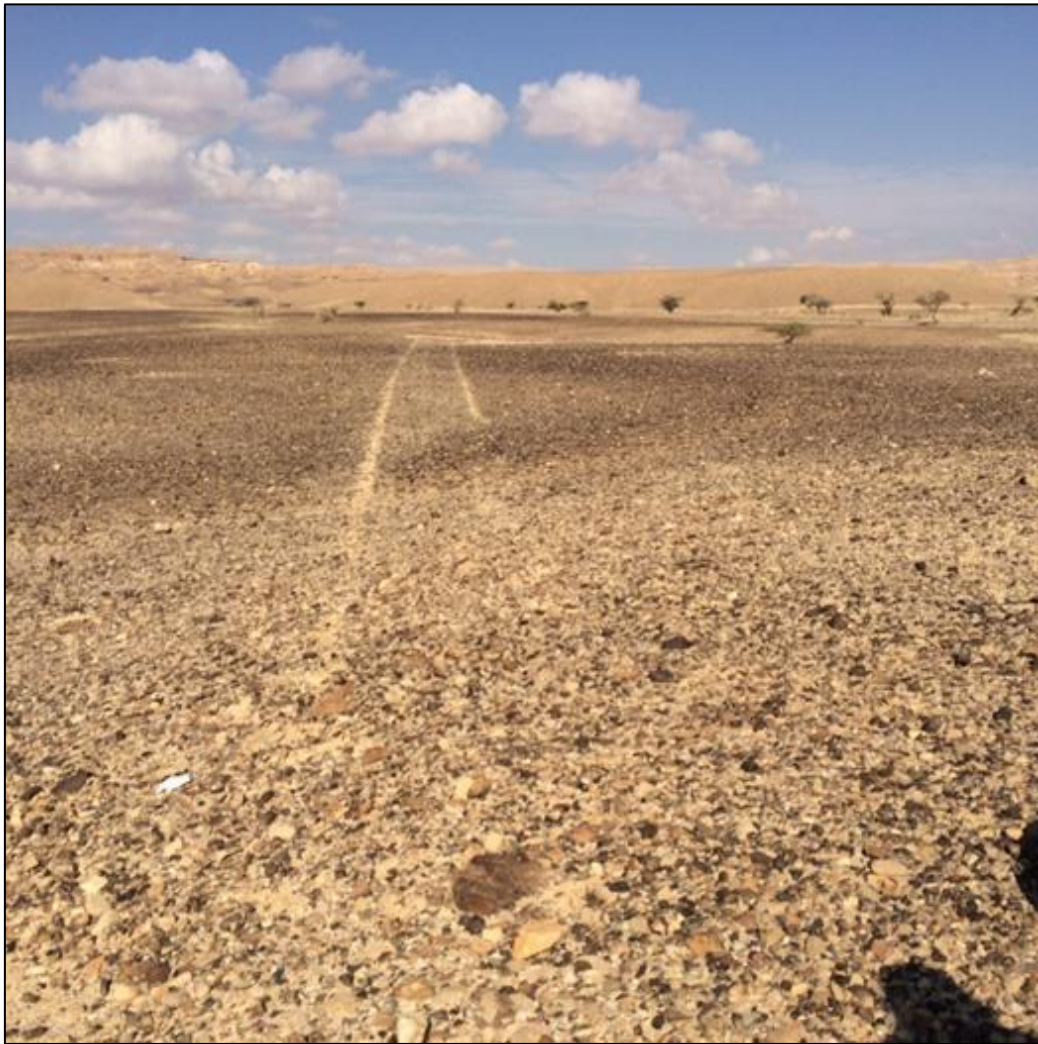
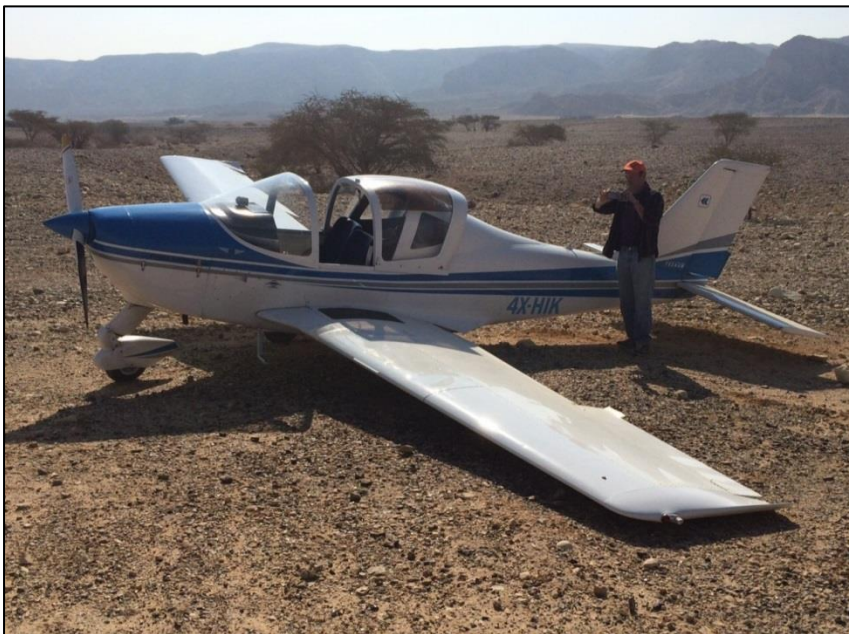
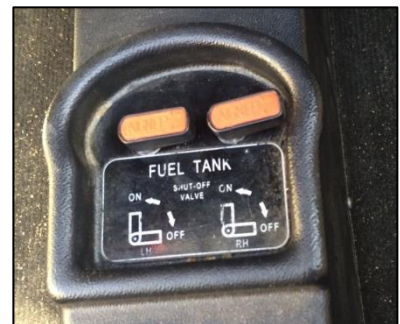
תמונות מאתר התאונה

לאחר העצירה, הטייס והנוסע הסתכלו על ברזי הדלק והבחינו, כי שניהם סגורים. הטייס והנוסע לא נפגעו באירוע ונחלצו מהמטוס בכוחות עצמם. רק לאחר הירידה מהמטוס, הטייס הבחין שכן הנסע השמאלי נתלש מחיבורו לגוף המטוס, עקב כניסת הגלגל לבור עמוק שהיה בנתיב ריצת הנחיתה. למטוס נגרם נזק בינוני, בכנף השמאלית ובחיבור כן הנסע השמאלי.

- מדף שמאלי התעקם.
- כן נסע ראשי נתלש מגוף המטוס.
- חור במשטח הימני של הגה הגובה.
- מכה בקצה הכנף השמאלית.
- מכות שטחיות לאורך הכנף השמאלית, בעיקר באזור משטחי ההיגוי.

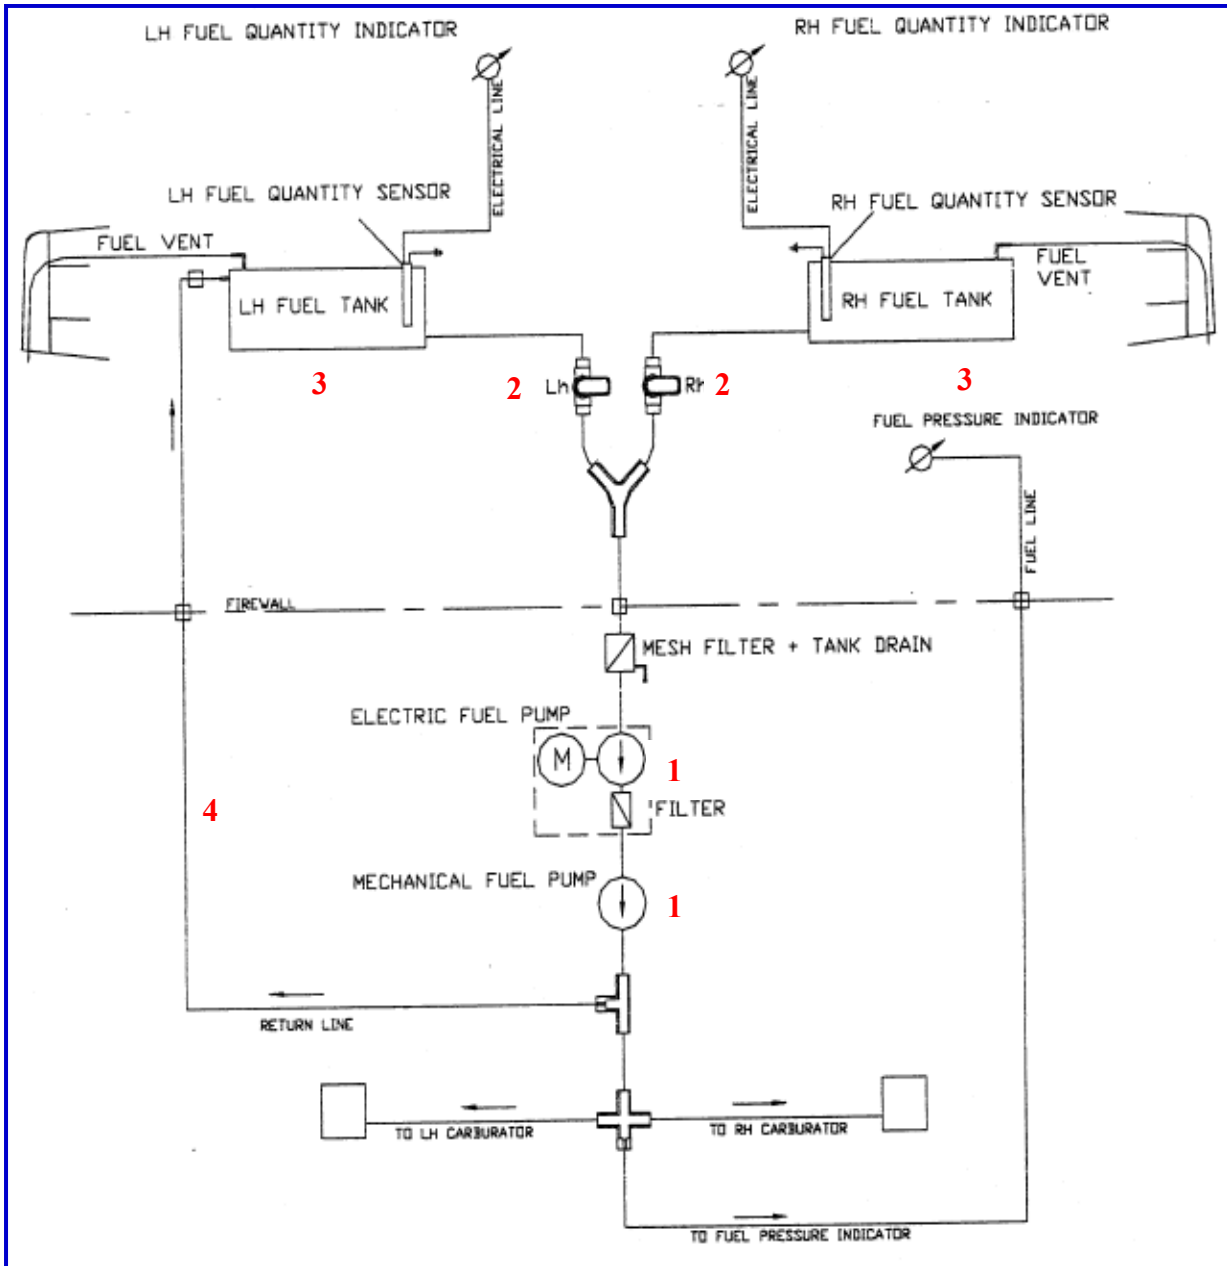
תרשים מערכת הדלק במטוס הסיירה

בהתאם למבנה מערכת הדלק במטוס הסיירה, משאבת הדלק יונקת, בו זמנית, משני מכלי הכנפיים, אך עודפי הדלק מהמנוע חוזרים למכל הדלק השמאלי בלבד. לפיכך, מתרוקן מכל ימין בקצב גדול יותר ממכל שמאל.

תכנון מערכת הדלק במטוס הסיירה, עם משאבת דלק היונקת בו זמנית משני מכלי הכנפיים, כאשר צינור העודפים מחובר למכל השמאלי בלבד, יוצרים מצב בו מכל הדלק הימני מתרוקן בקצב מהיר יותר ממכל הדלק השמאלי. בהוראות התפעול של היצרן, בספר המטוס, מודגש בפירוט ששני ברזי הדלק, למכל ימין ומכל שמאל, חייבים להיות פתוחים במהלך כל הטיסה. הוראות היצרן לא מציינות את החובה לשמור במהלך הטיסה על איזון כמויות הדלק בין שני המכלים. היצרן מציין, כי במקרה שהטייס מזהה צריכת דלק בלתי צפויה באחד משני המכלים, ניתן לבצע פיצוי ע"י סגירת ברז הדלק המתאים.

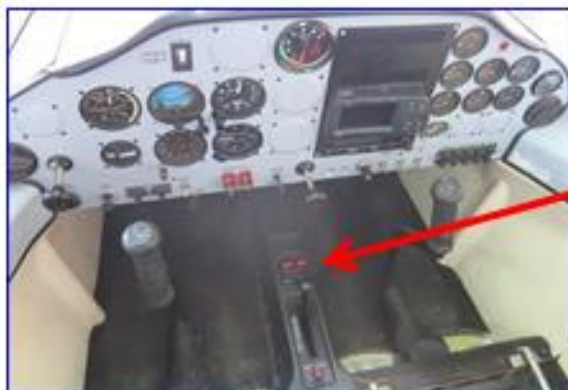
מיקום שני ברזי הדלק בקוקפיט

בבדיקת ברזי הדלק, אחרי התאונה נמצא, כי אכן ידית הברז הימני, במצבה הסגור, אינה מגיעה עד השעה 3 ונעצרת מספר מעלות לפני כן, עובדה התומכת בגרסת הנוסע.

בסיירה, צירי הסיבוב של שני ברזי הדלק ממוקמים בשעה 6, הברזים פתוחים בשעה 12 וסגורים בשעה 3, ע"י סיבוב הידית עם כיוון השעון, בעוד שבטקסן צירי הסיבוב של שני ברזי הדלק ממוקמים בשעה 12, פתוחים בשעה 6 וסגורים בשעה 9, ע"י סיבוב הידית עם כיוון השעון. עם זאת, בשני סוגי המטוסים, כאשר שני הברזים סגורים, ממוקמות ידיות שני הברזים על קו אופקי אחד - מצב קל לזיהוי במבט עין. במצב הפתוח של הברזים, בשני סוגי המטוסים, ניצבות ידיות הברזים ביחס למצבן הסגור.
