מידע על אירוע בטיחותי

תיק תקרית חמורה מס' 96-14

- התקרבות חזיתית בין שני מטוסים -

19.7.2014	בתאריך
	בין
B-737-800	כלי הטיס
PGT 6643	מס' טיסה
	לבין
B-737	כלי הטיס
ROT 153	מס' טיסה
נתב"ג	מקום האירוע

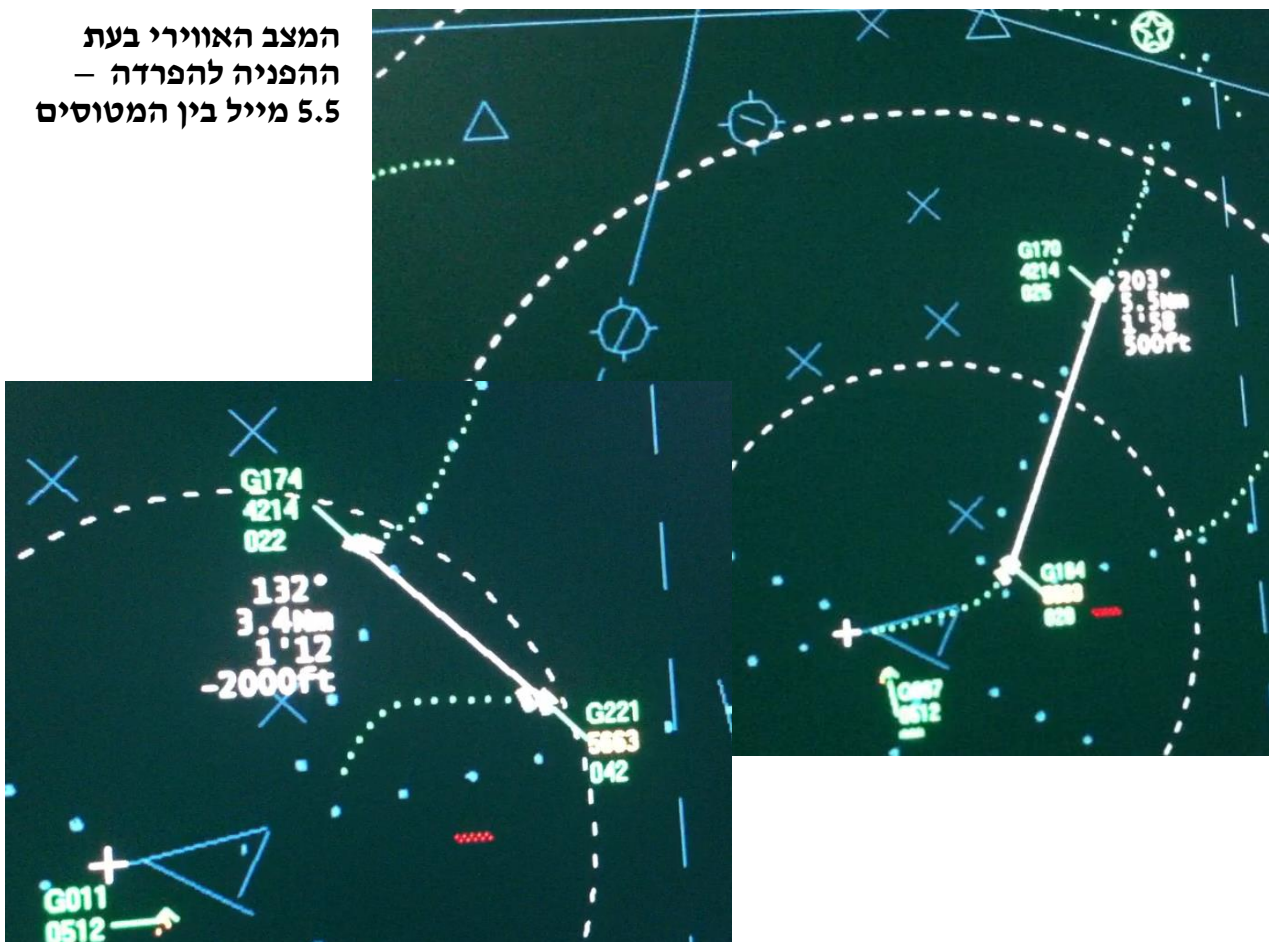
המצב האווירי בעת
ההפניה להפרדה –
5.5 מייל בין המטוסים

נתיבי המטוסים לאחר ההפרדה

לאחר שהמריא, בקריאה הראשונה לפקח ה - DEP, הטייס הודיע, כי הוא פונה לכיוון NIREL. באותו זמן, היה מטוס ROT153 כ - 6.5 מייל בפינל ל - 21. פקח המכ"מ נתן מידית הוראת Avoiding Action ל - PGT, בטווח 5.5 מייל ביניהם, תוך שהפנה אותו מזרחה, ובמקביל, נתן הנחייה ל - ROT, דרך צד ימין, לכיוון 030.

שני המטוסים ביצעו את ההנחיות ולמעשה נוצרה הפרדת נתיבים מלאה בין המטוסים, כאשר הטווח ביניהם היה 3.5 מייל, לערך. בהמשך, הופנה מטוס PGT צפונה להמשך הנתיב, ומטוס ROT הופנה לגישה נוספת ממנה נחת. בהמשך יבוצע בירור מול הצוות התורכי והחברה באשר לנסיבות האירוע מבחינתם.
