דוח ממצאים בטיחותי

(דוח סופי)

תיק תאונה מס' 80-16

- שבר כן נסע קדמי בנחיתה -

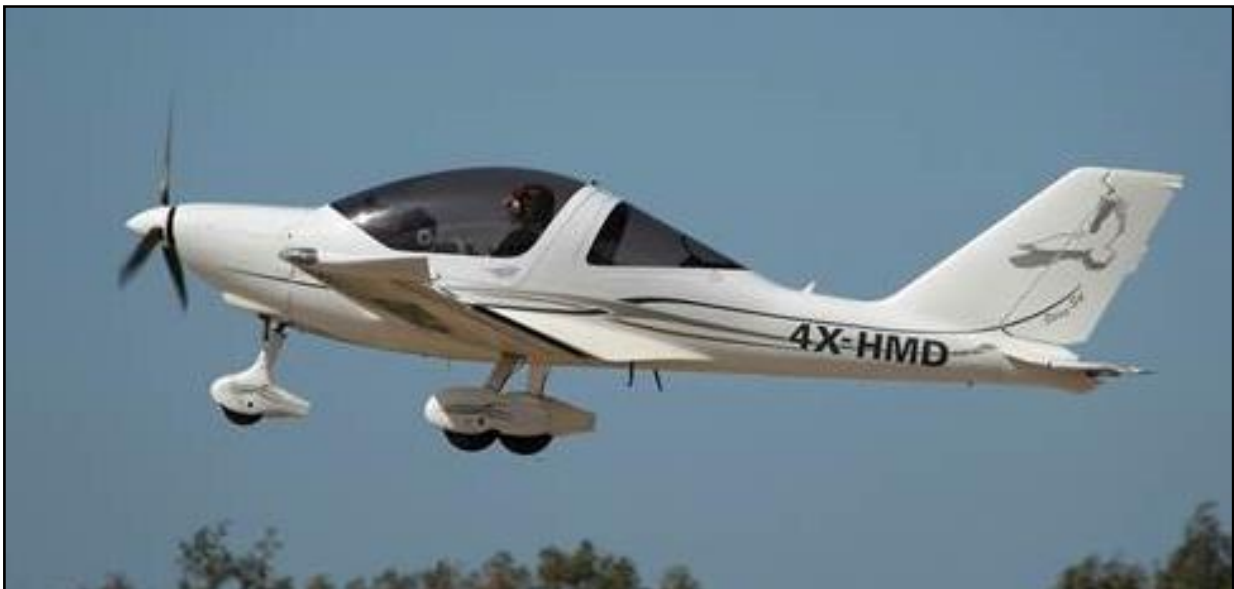
המטוס נשוא התאונה

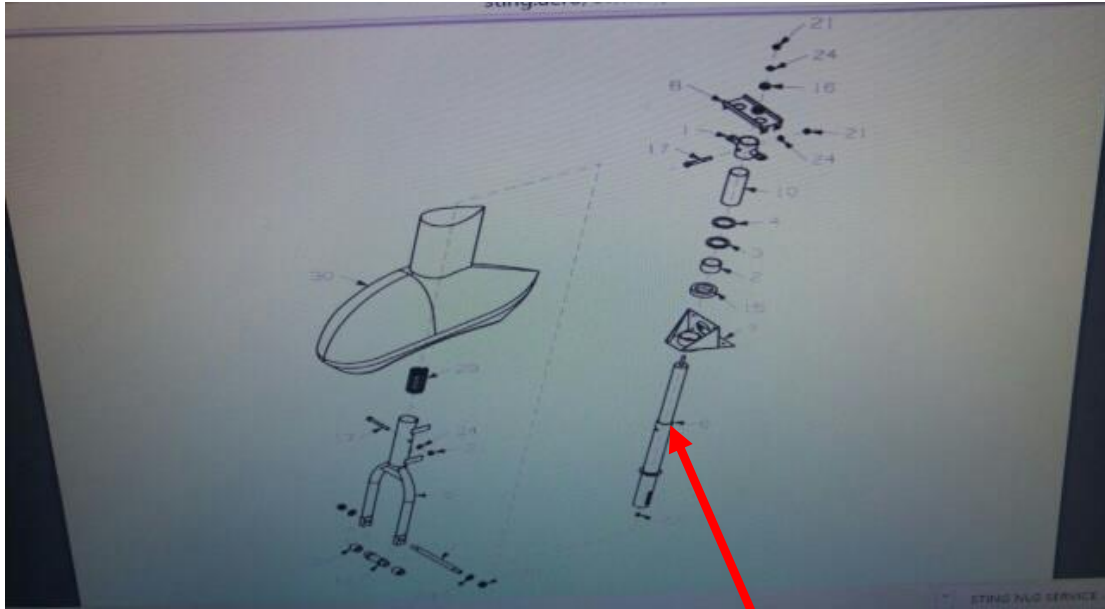
מיקום השבר בחתך המרותך

מוט כן הנסע מורכב משני צינורות המחוברים ע"י בורג. חלקו התחתון מחובר למזלג הגלגל וחלקו העליון לארכובת ההיגוי. מוט כן הנסע מחובר למטוס בשני מקומות. החיבור התחתון נושא במירב העומס האנכי הפועל על כן הנסע בעוד שהחיבור העליון משתתף בנשיאת העומס הצידי ומשמש גם למיסוב היגוי הקרקע. במטוס התאונה נמצא, כי הצינור העליון של מוט כן הנסע מרותך משני קטעי צינור בקטרים שונים (שבר הצינור אירע באזור הריתוך).

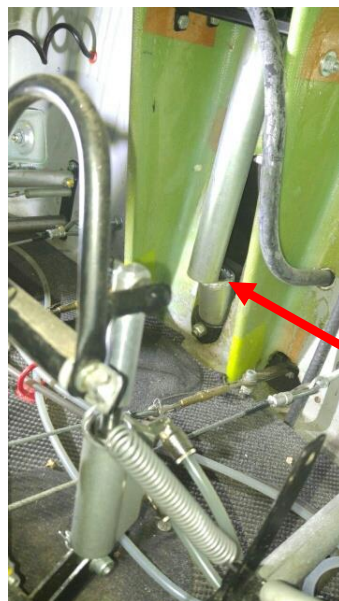
מוט כן הנסע שבור בחלקו העליון - מבט מאזור הדושות

הממצאים מצביעים על כך שבשלב מסוים, התומך התחתון של כן הנסע קרס עקב עומס חריג בנחיתה. עקב כך הועבר בהמשך חלק משמעותי מהעומס האנכי בנחיתה לתומך העליון ועל חלקו העליון של מוט כן הנסע החל לפעול גם כוח לחיצה/קריסה שגרם לכפיפה ולמאמץ נוסף בהתאם.

מאמץ זה הוא שגרם במשך הזמן לסדק עייפות בצינור הפנימי ולשבר הסופי של מוט כן הנסע.

- קריסת תומך החיבור התחתון של כן הנסע למטוס עקב עומס חריג בעת נחיתה לא מוצלחת בעבר (חודשים רבים ויתכן אף שנים קודם לאירוע).
- כוח לחיצה/קריסה שהתפתח כתוצאה מכך בחלק העליון של מוט כן הנסע, בעת הנחיתות שבוצעו לאחר מכן.
- תכנון/ייצור לקוי של חלקו העליון של מוט כן הנסע שגרם, בתנאים אלה, להתפתחות סדק העייפות, נמוך מחזוריים, בצינור הפנימי בעל החוזק הנמוך יותר ולשבר הסופי.

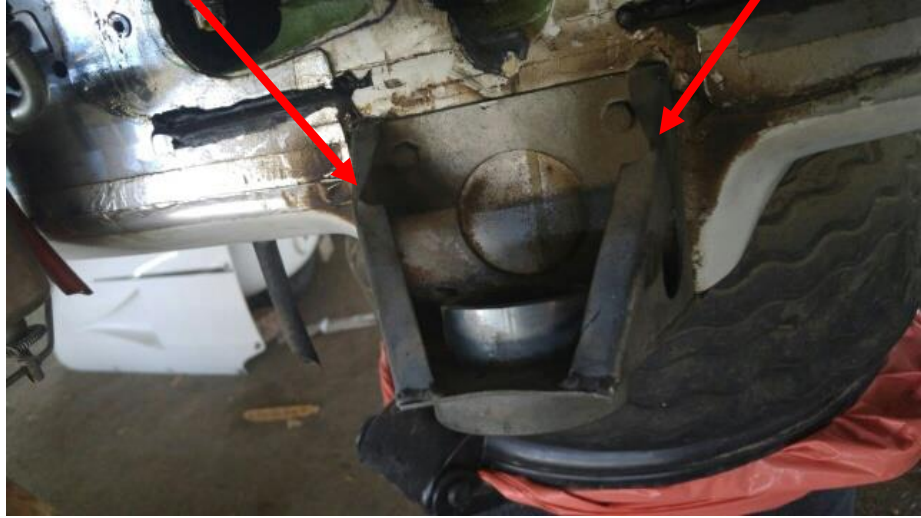
תומך חיבור תחתון של כן הנסע לגוף המטוס מכופף – מבט מתא המנוע לקיר האש

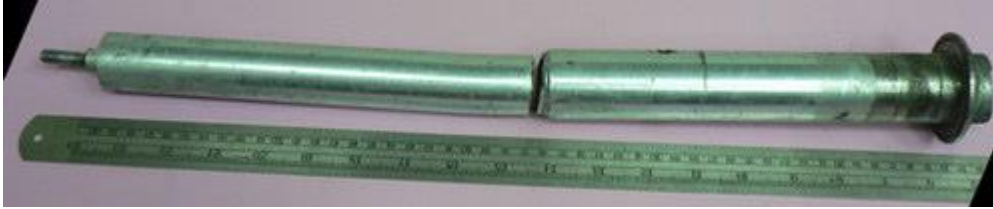
מוט כן הנסע השבור

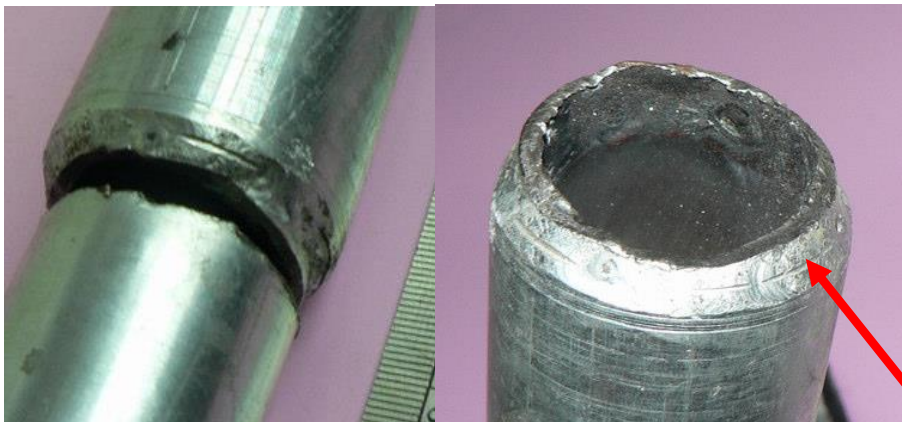
חתך השבר בסמוך לריתוך

הריתוך

- משטח השבר משיק לתפר הריתוך המחבר את שני הצינורות.
- אין סימני פגיעות מכניות בהיקף באזור השבר.
- המוט נשבר כתוצאה מנוכחות סדק ראשוני שכיסה כ – 30% מהיקפו.
- הסדק הראשוני נוצר במנגנון של התעייפות נמוכת מחזור ומאמץ גבוה, שהתפתח ממקורות מרובים בהיקף השבר באזור של ההשפעה הטרמית של הריתוך במקום.
- בהשוואת מבנה החומרים של שני הצינורות והריתוך נמצאו הבדלים משמעותיים במבנה החומר ובהרכבו הכימי.
- משמעות הבדלים שנמצאו בין החומרים היא שהריתוך הותאם מכנית לחוזק הצינור החיצוני (שלא נשבר) ולא לצינור הפנימי (שנשבר).
- פערי החוזק שנמצאו בין שני הצינורות הם 76% בקירוב ובין הריתוך לצינור השבור 66% לערך. משמעות הבדלים אלה היא שאזור זה יהיה רגיש באופן מיוחד לסידוק והעמסה, עד כדי התפתחות סדקים.

- 6.1 להנחות לבדוק את כן הנסע במטוס סטינג נוסף במנחת ראשלי"צ בו מותקן מוט כן נסע מרותך.

- 6.2 לבחון את הממצאים ולשקול את אופן העדכון והטיפול מול יצרן המטוס, כולל כדי שיפעל בהתאם מול מפעילי מטוסים נוספים בעולם.

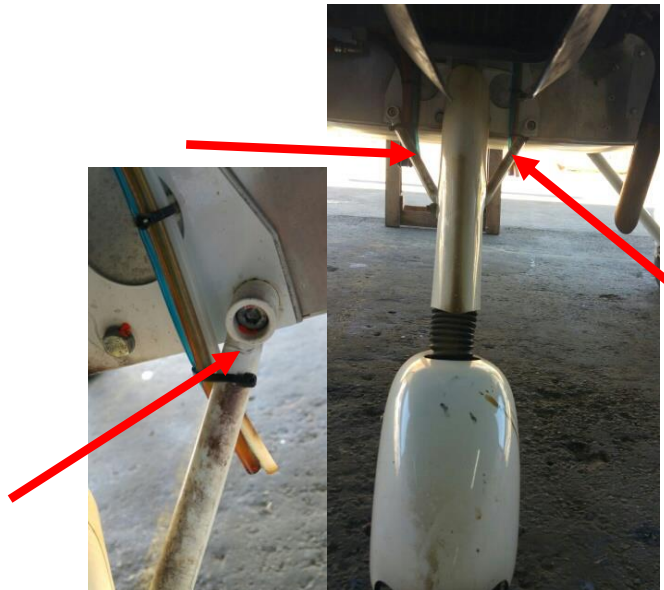
כך הנסע הקדמי – מבט מקדימה

בשני המטוסים זוהתה כפיפה בחלק העליון של שני מוטות התמיכה של כן הנסע.

באחד המטוסים זוהו גם כפיפה וסדק בארכובת ההיגוי.

עפ"י אופי הכשל בשני המטוסים, נראה כי על כן הנסע הקדמי פעל עומס חריג בנחיתה לא מוצלחת - נחיתה על שלושה גלגלים או "קנגורו". עם זאת, לא ניתן לשלול אפשרות שבמטוסים אלה הורכבו מוטות התמיכה מסדרת ייצור פגומה.

- 6.3 לבחון את הממצאים ולשקול את אופן העדכון והטיפול מול יצרן הטקסן לבדיקת סידרת הייצור של מוטות התמיכה שכשלו.
