דוח בדיקה בטיחותית (דוח סופי)

תיק תקרית מס' 14-30

- חריגה בגובה וביצוע גישה שונה מהמוגדר -

4.3.2014	בתאריך
A-319	כלי הטיס
GEZFY	סימן רישום
נתב"ג	מקום האירוע

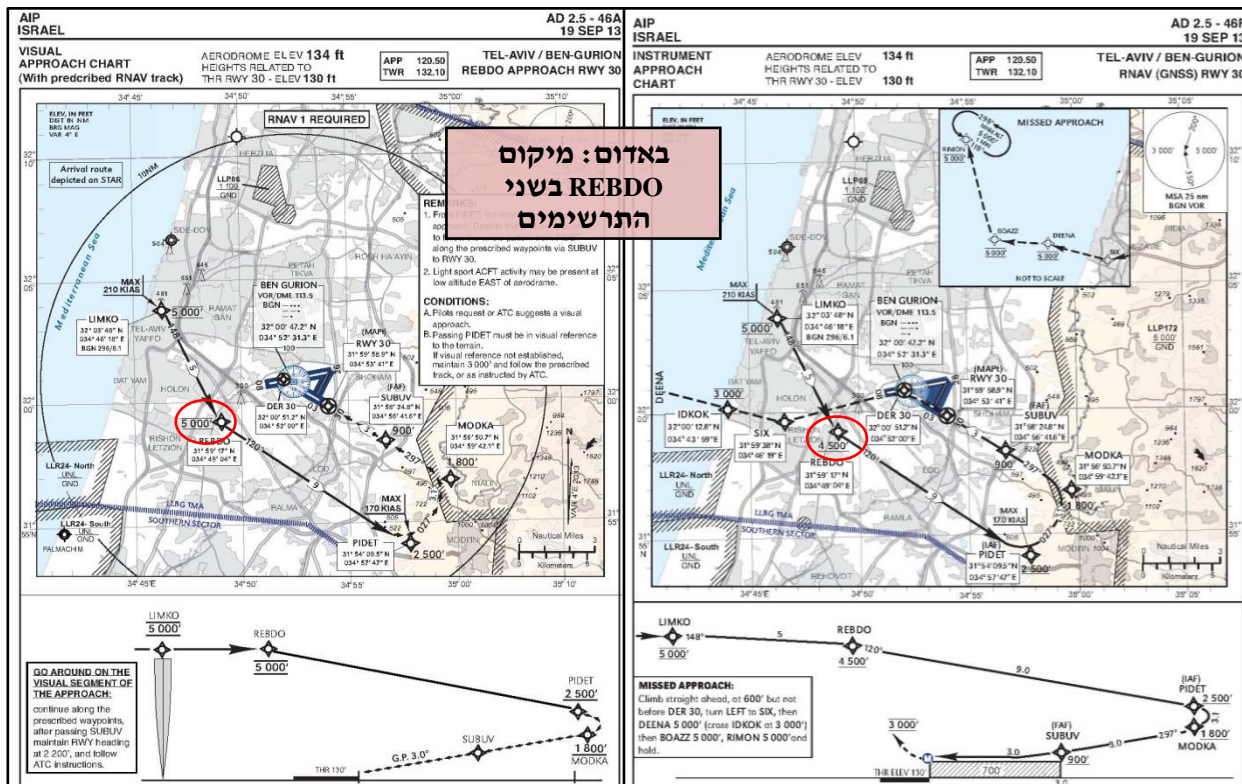
תרשים הגישה שבוצעה בפועל (RNAV GNSS, בדפית מימין), דרך REBDO למסלול 30, מול גישת VISUAL RNAV (בדפית משמאל), מתוך AIP ISRAEL

בגישת VISUAL RNAV: הגובה ב- REBDO
הינו 5,000 רגל מעפ"י

בגישת RNAV GNSS: הגובה ב- REBDO
הינו 4,500 רגל מעפ"י

למסלול 30 בבן גוריון קיימים שני תהליכים המבוססים RNAV, הנהיים לחלוטין בנקודות לאורך כל נתיב הגישה, כולל בגבהים, למעט הגובה בנקודה REBDO. בגישת ה- VISUAL RNAV, גובה המעבר מעל הנקודה הוא 5,000 רגל, לעומת הגובה באותה נקודה, על פי דפית ה- RNAV GNSS, שם הוא 4,500 רגל.

מתחקיר הטייסים הובהר, כי דפית גישת המכשירים RNAV GNSS למסלול 30 הייתה מקודדת במחשב ה-FMS של המטוס, ומכיוון ששתי הדפיות זהות למראה, הצוות טעה בבחירת הגישה.

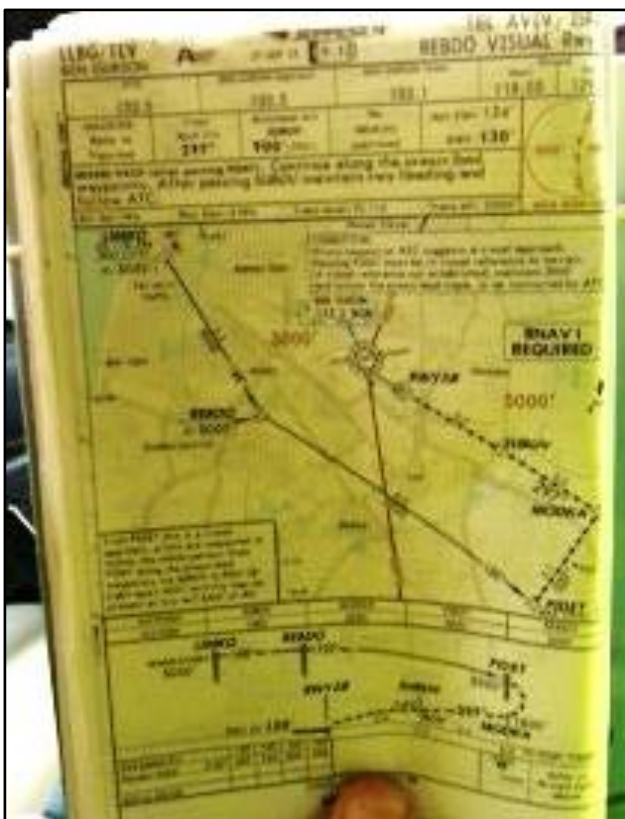
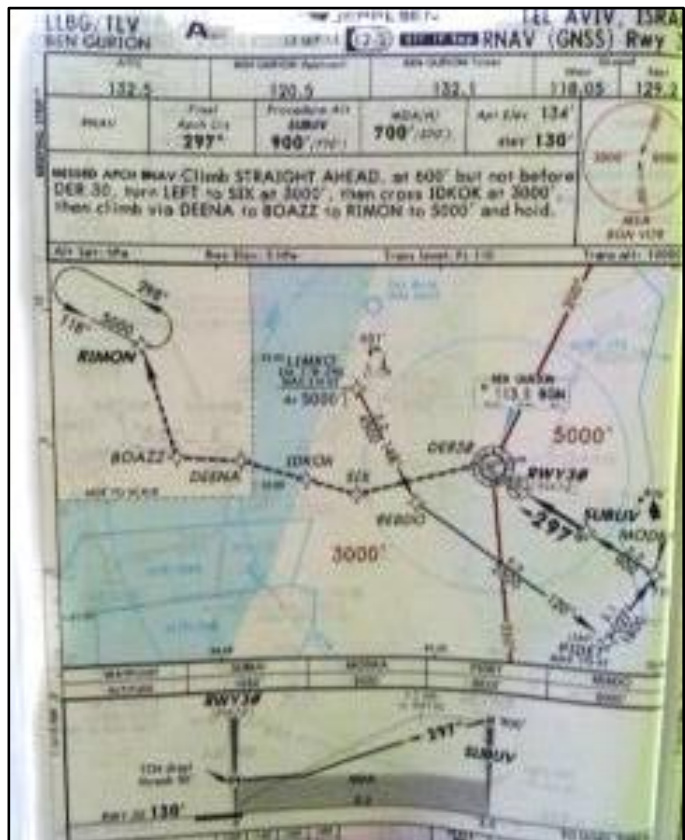
תרשים הגישה שבוצעה (RNAV GNSS, בדפית מימין) מול גישת VISUAL RNAV, דרך REBDO למסלול 30 (בדפית משמאל). המידע שעמד לרשות הצוות (מקור: Jeppesen)

VISUAL

INSTRUMENT

ספק המידע התעופתי המסחרי, המשמש את המוביל האווירי המעורב בתקרית, הינו חברת Jeppesen. בתרשימי הגישות הנדונות בדוח, אשר עמדו לרשות הצוות, נמצאו מספר הבדלים מהתרשימים המפורסמים ב-AIP הישראלי.
