דוח בירור נתונים בטיחותי

תיק תקרית חמורה מס' 11-37

- נחיתה בשטח עקב תקלה במערכת הדלק -

15.4.11	בתאריך
זנאייר	כלי הטיס
4X-HGO	סימן רישום
צפון מזרחית לקיבוץ גת	מקום האירוע

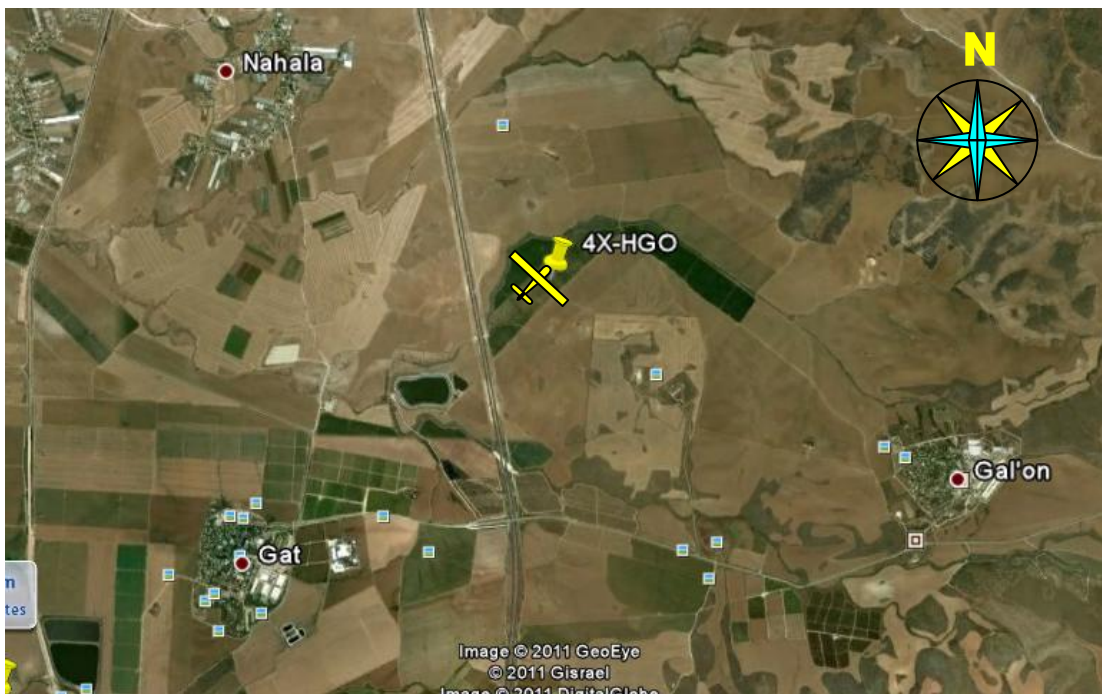
גוגל - מקום נחיתת המטוס

בתאריך ה – 15 באפריל 2011, המריא טייס אז"מ ממנחת ראשון לציון, עם מטוס מסוג זנאייר, לכיוון דרום. לאחר ההמראה פנה הטייס דרומה, לנתיב דרך נשרים, לטרון, בית שמש, בית גוברין. בקטע הטיסה בין בית גוברין לקריית גת, הבחין הטייס בתקלה בתפקוד מערכת הדלק. במטוס קיימים שלושה מכלי דלק, עם מערכת לויסות הדלק משני המכלים הראשיים בכנפיים, למכל קדמי, אשר מספק את הדלק למנוע. הטייס ניסה לעקוף את הבעיה במערכת הויסות, אך ללא הצלחה. למעשה, בשלב זה, הדלק האפקטיבי לטיסה היה הדלק המצוי במכל הקדמי בלבד. הטייס קיצר את הנתיב המתוכנן, ובהיותו באזור קרית גת, פנה צפונה לכיוון מנחת ראשון, תוך כדי הערכת יכולתו של המטוס להגיע עם כמות הדלק המוגבלת, חזרה למנחת. תוצאות ההערכה ופרפור המנוע בשלב זה, "שכנעו" את הטייס לא לנסות להגיע למנחת ראשון, ולהתחיל בתהליך נחיתת אונס בשטח. תוך כדי ניצול כמות הדלק האחרונה האפקטיבית, איתר הטייס שדה פתוח, מזרחית לכביש 6 וביצע אליו גישה לנחיתת אונס. בחלק האחרון של הצלע הסופית, כבה המנוע לחלוטין, אך הנחיתה הושלמה בהצלחה, ללא פגע בטייס וללא נזק למטוס.

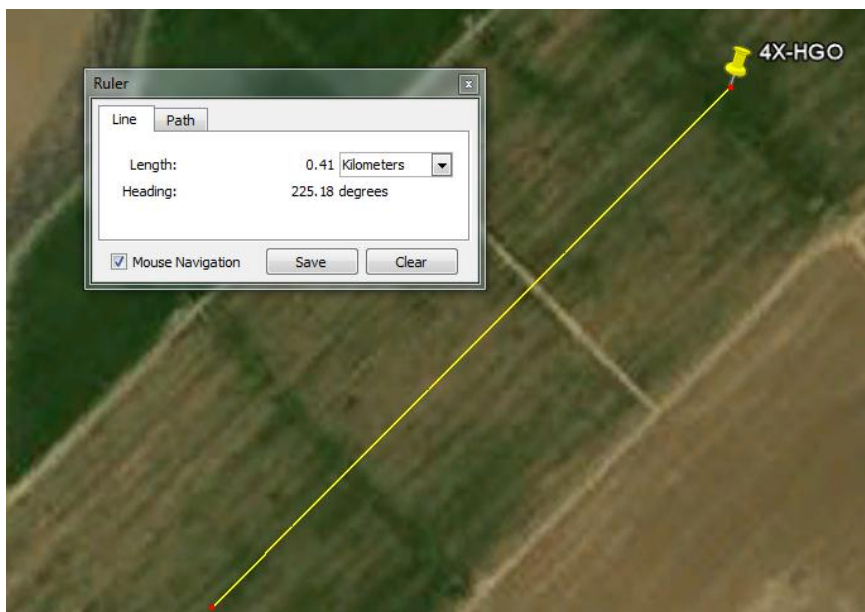
אזור הנחיתה מתוך
Googleearth

1.6.1 אורך: כ - 400 מטר.

1.6.2 כוון נחיתה / המראה (עם התלמים): 225/045.

1.6.3 תווי הקרקע: שטח חקלאי לאחר זריעה.
