דוח חקירה בטיחותית

תיק תאונה מס' 48-11

- קריסת כן נסע קדמי ועצירת פרופלור -

14.5.11	בתאריך
טקסן	כלי הטיס
4X-HLL	סימן רישום
שיזפון	מקום האירוע

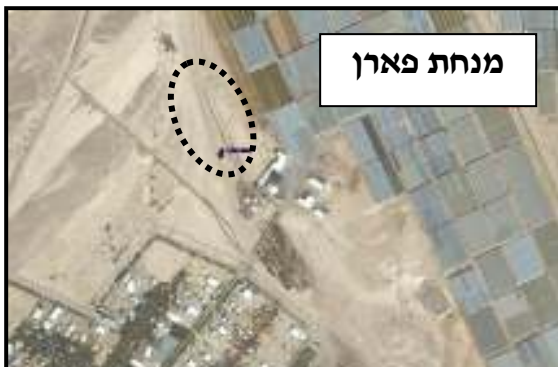
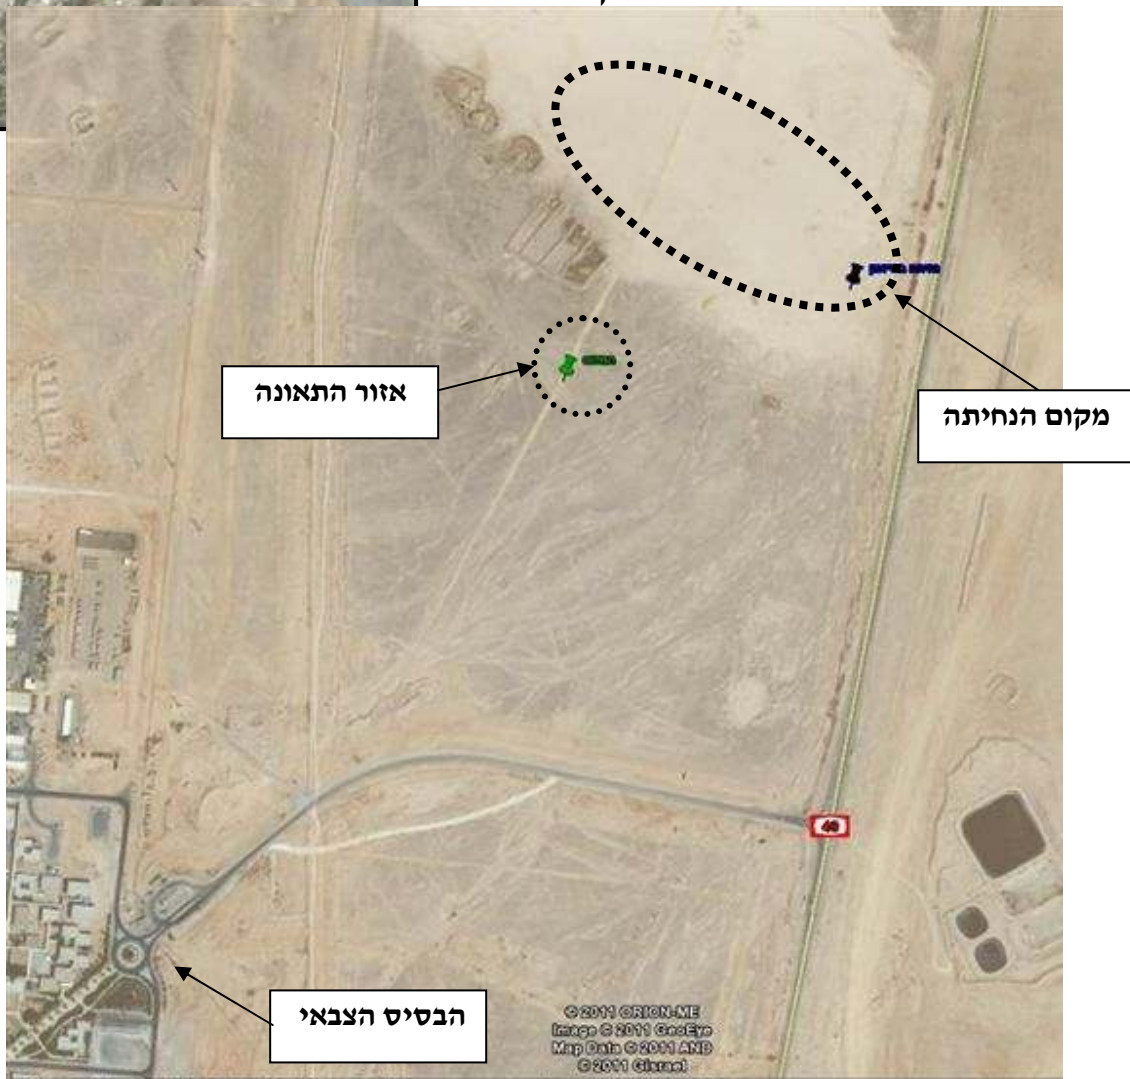
מנחת מיוחד שיזפון

רצועת הקרקע לנחיתה

אורך: כ - 600 מטר.

כיוון כללי המראה / נחיתה: 12/30.

תווי הקרקע: אדמה קשה ושטוחה.

שביל ההסעה

אורך כ - 800 מטר (500 מטרים מהם בקו ישר יחסית).

תוואי השטח: עפר כבוש, ברובו עם קטעים משובשים ב "קוליס" עמוקים.
