דוח חקירה בטיחותית (דוח סופי)

תיק תקרית חמורה מס' 55-14

- אובדן כוח לאחר הניתוק ונחיתה קדימה -

25.4.2014	תאריך
STING	סוג כלי הטיס (אז"מ)
4X-HMN	סימן רישום
מנחת יוטבתה	מקום האירוע

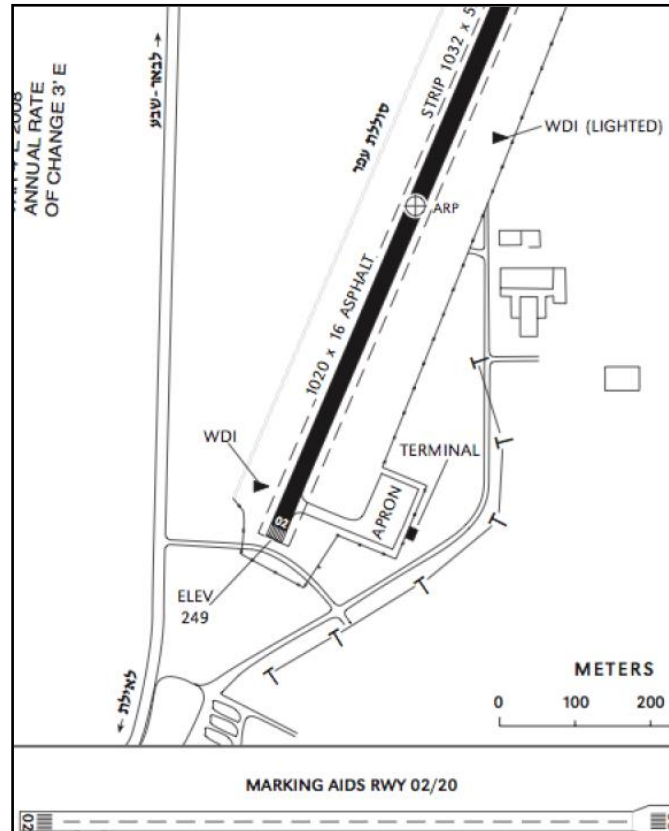
תרשים המסלול ביוטבתה מתוך הפמ"ת

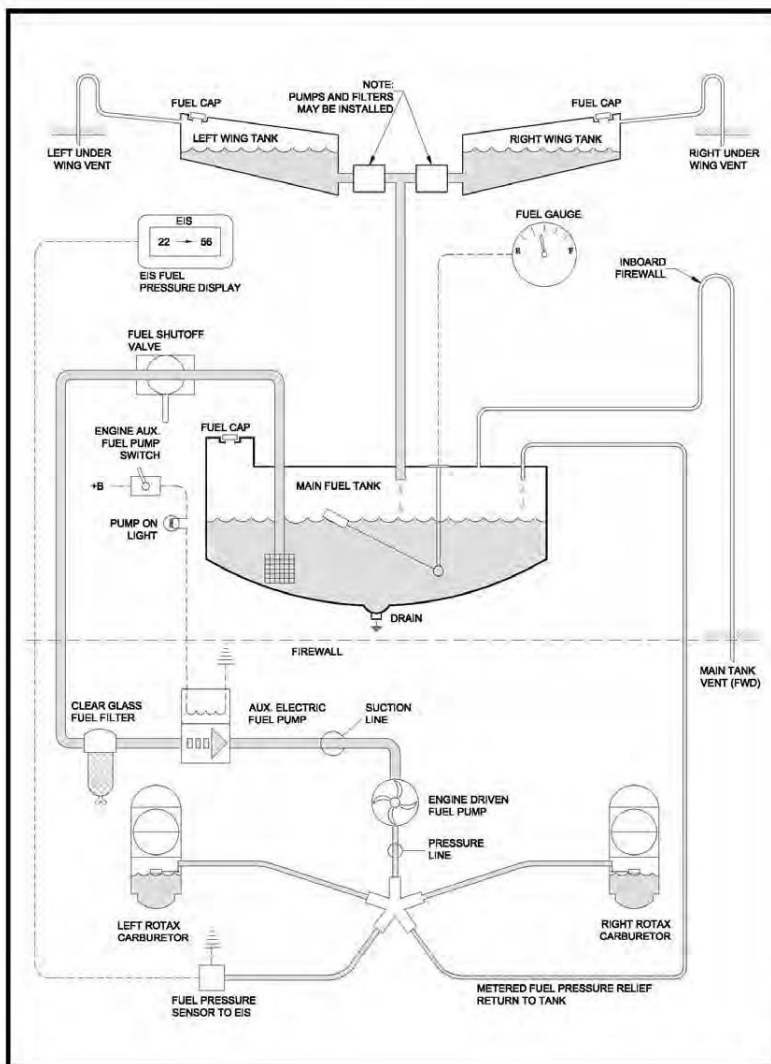
במטוס שני מכלי כנף של 6 גלון כ"א ומכל גוף מרכזי בנפח 20 גלון. כאשר מכלי הכנף בשימוש, הם מזינים את מכל הגוף הראשי בגרביטציה. הזנת הדלק לקרבורטורים מתבצעת רק מהמכל הראשי, דרך ברז דלק בעל שני מצבים: "פתוח" - ידית הברז אנכית בכיוון מעלה. "סגור" - ידית הברז אופקית. בקו היציאה מהפילטר (מצוי אחרי ברז הדלק) מותקנת, לגיבוי, משאבת דלק חשמלית מתוצרת FACET, הכוללת שסתום כיוון אחד (להלן: "שכ"א") אינטגרלי, המחוברת בטור לקו היניקה של משאבת הדלק המכנית. כאשר המשאבה החשמלית לא מופעלת, יונקת המשאבה המכנית, ישירות ממכל הגוף, דרך השכ"א הנמצא בגוף המשאבה החשמלית. כאשר המשאבה החשמלית פועלת היא יונקת ממכל הגוף ודוחפת דלק בלחץ לקו היניקה של המשאבה המכנית. בהתאם לספר יצרן המטוס, מומלץ שלא להפעיל את המשאבה החשמלית מלבד לפני ההתנעה ובמצבי חירום במהלך הטיסה. הסיבה היא אפשרות ליצירת לחץ דלק גבוה, החורג ממגבלת המקסימום של 5.8 PSI - ROTAX, שעלול להתגבר על שסתום המצוין בקרבורטור ולגרום להצפה ולכביית המנוע.
