דוח חקירה בטיחותית

תאונה קטלנית מס' 14-141

- אובדן שליטה ברחיפה ממונעת והתרסקות -

DOMINATOR-S

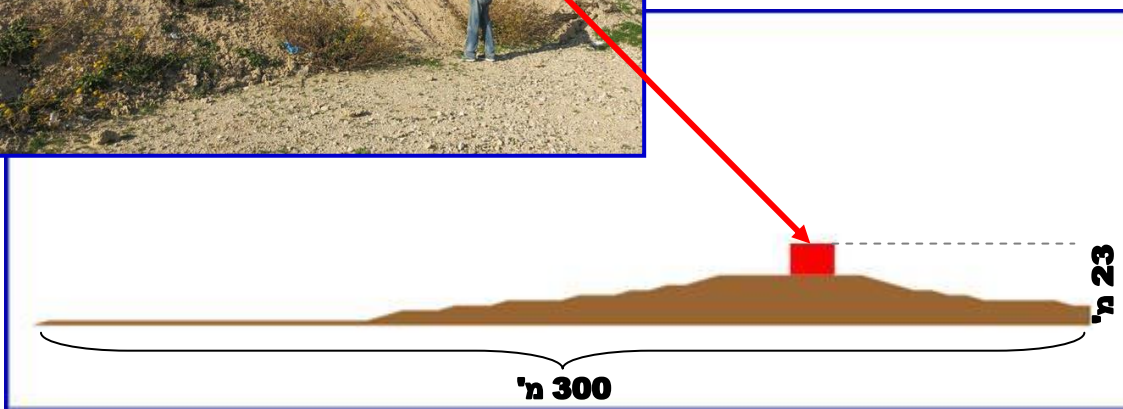
פני הקרקע בקו 150/330 מהחוף ועד נקודת ההתרסקות, להמחשת מפל הגובה ותנאי הרוטור. מרחק: 300 מ'. גובה כולל: 23 מ'.

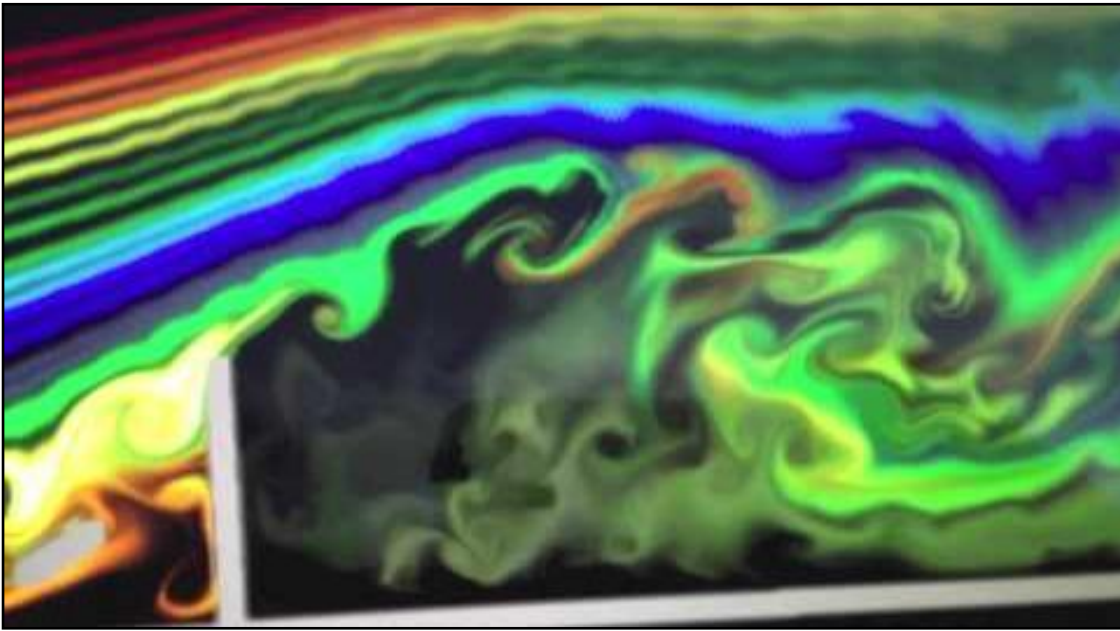
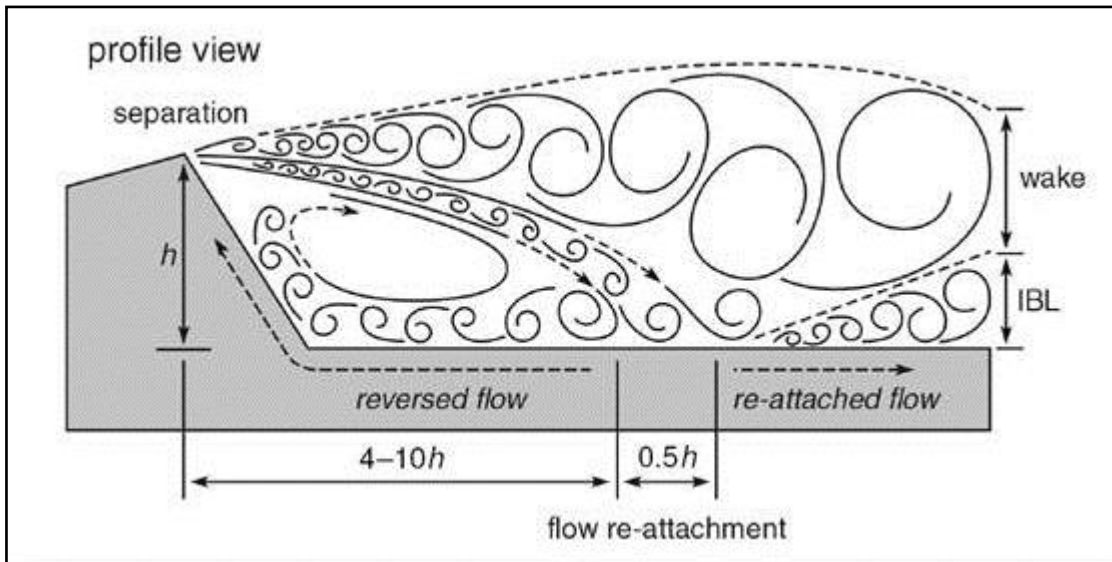
תופעת הרוטור הנוצר במעבר מכשול ע"י הרוח – מאפיינים ונתונים

החוקרים המחישו את תופעת הרוטור המקומית שנוצרת ברוח צפון- צפון-מערבית, ע"י שימוש בנר עשן ורימון עשן שהופעלו על גג הבניין האדום. ההמחשה בוצעה ברוח מכיוון 340 ובעוצמה של 5 קשרים. למרות שהיה מדובר בעוצמת רוח חלשה בהרבה מזו שהייתה באירוע (15 קשרים), מאפייני התופעה היו דומים, אם כי בעוצמה פחותה. בהמחשה, למרות שמקור העשן היה בגובה מעקה הגג, נוצרו רוטורים עוקבים, כרוחב חתך המבנה הניצב לכיוון הרוח, שאף עלו בגובה ו"נפלו" לאזור משטח הכורכר הנמוך ששם ארע אובדן השליטה והנפילה אל הקרקע.
