דוח בדיקה בטיחותית

תיק תאונה מס' 14-142

- כביית מנוע באוויר ונחיתת אונס -

20.12.2014	בתאריך
סיירה	כלי הטיס (אז"ס)
4X-HIK	סימן רישום
נחל פארן	מקום האירוע

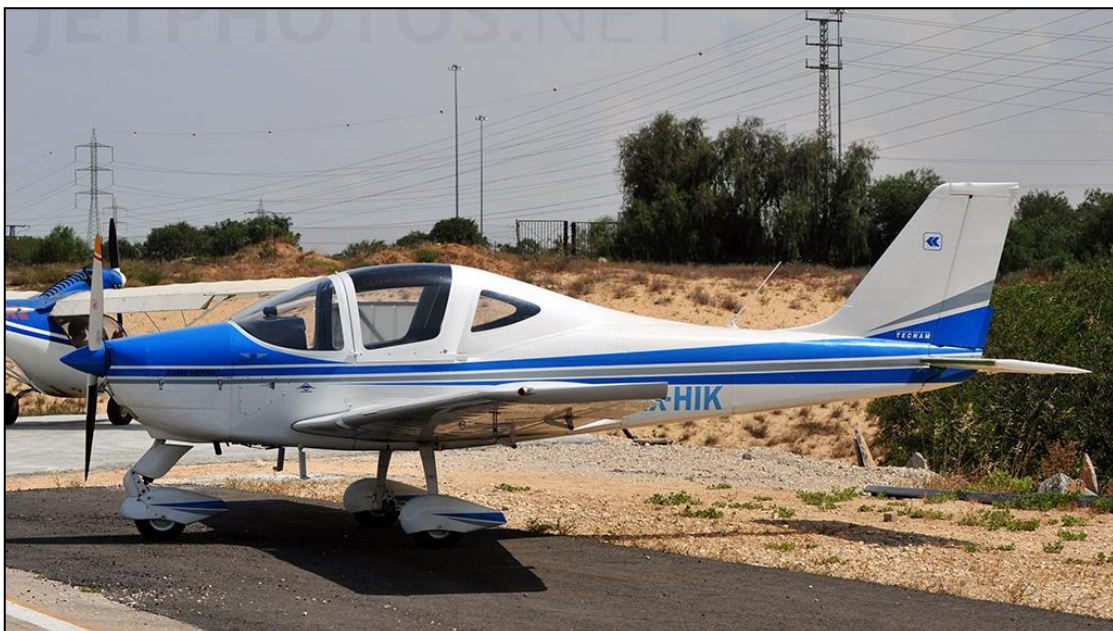
ביום שבת בבוקר, בתאריך 20.12.2014, יצאו 14 מטוסי אז"ם לטיול בדרום. בין משתתפי הטיול היה גם אז"ם מטיפוס סיירה, נשוא התאונה, שהמריא ממנחת ראשל"צ עם טייס ונוסע-טייס (להלן: "הנוסע"). לאחר נחיתה והפסקה במנחת מצפה רמון, המטוסים המריאו בשעה 10:00 לערך, לטיסת ניווט בבועות הדרום: חריף, צניפים ופארן. בעת שטסו בגובה נמוך בבועת פארן, 14 מייל לערך מערבית ליישוב פארן, טייס הסיירה ביקש מהנוסע שיסגור את ברז הדלק של מכל ימין, לאיזון כמות הדלק בכנפיים - דקה לערך לאחר סגירת הברז כבה המנוע. הטייס ביצע מידית נחיתה אונס על משטח חמדה שזיהה בגזרתו הקדמית, אך בריצת הנחיתה כן הנסע השמאלי נתלש והמטוס המשיך להיגרר מרחק קצר כשהוא נתמך על הכנף השמאלית, עד שנעצר. הטייס והנוסע לא נפגעו באירוע ונחלצו מהמטוס בכוחות עצמם. למטוס נגרם נזק בינוני. בקבוצת המטוסים שהשתתפה בטיול היה גם חוקר חיצוני של משרד החוקר הראשי שנחת בסמוך, דיווח לחוקר הראשי ובהנחייתו פתח בחקירת האירוע.
